# Diagnosticas ziņojums par

## 2019 OPEL ASTRA Business+

# Diagnosticas ziņojums par 2019 OPEL ASTRA Business+

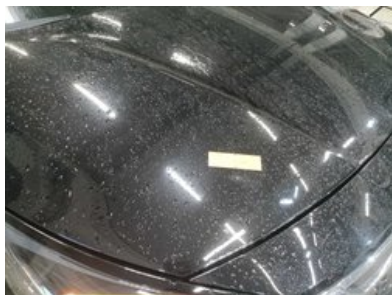
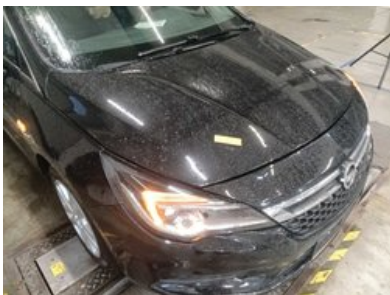
### ✓ 1. Priekšpuse: Pārsegs - Vizuālie Bojājumi

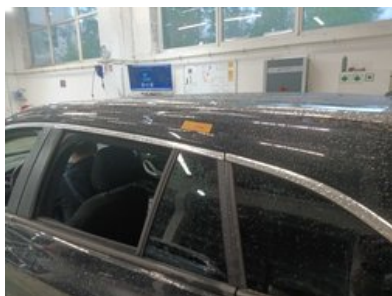
### ✓ 3. Sāns: Kreisā un Labā Puse - Vizuālie Bojājumi un Skrāpējumi

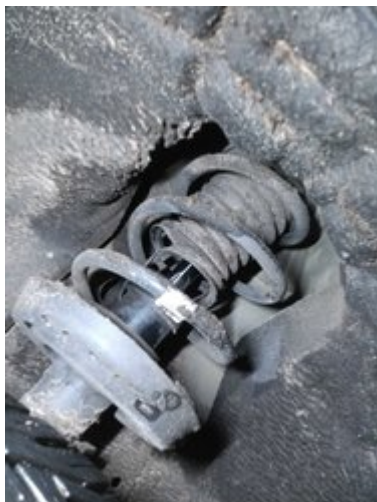
## ✓ 2. BALSTIEKĀRTA: Amortizatora statņa mezgls
