# Diagnosticas ziņojums par

## 2021 SKODA OCTAVIA Ambition

### Diagnosticas informācija

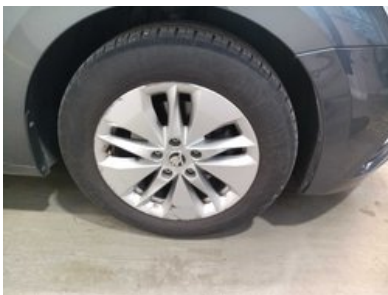
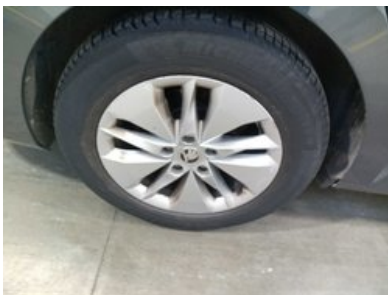
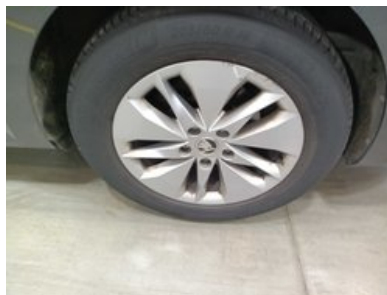
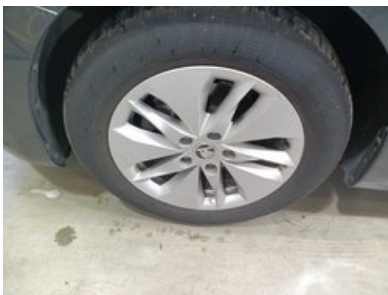
### ✓ 1. Sāns: Riteņi - Stāvoklis

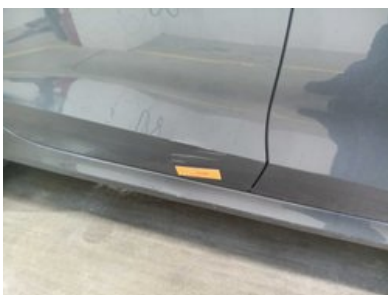
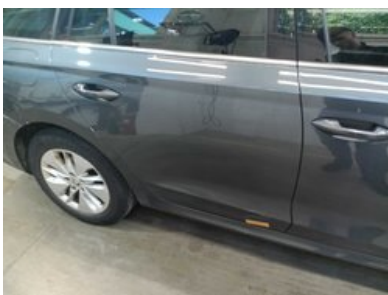
### ✓ 2. Sāns: Kreisā un Labā Puse - Vizuālie Bojājumi un Skrāpējumi

- ✓ 1. Krāsot Priekšējo Bumperi
- ✓ 2. Krāsot Durvis

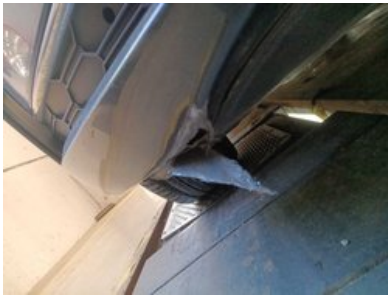
✓ **3. Priekšpuse:** Priekšējais Bamperu - Stāvoklis un Izlīdzinājums

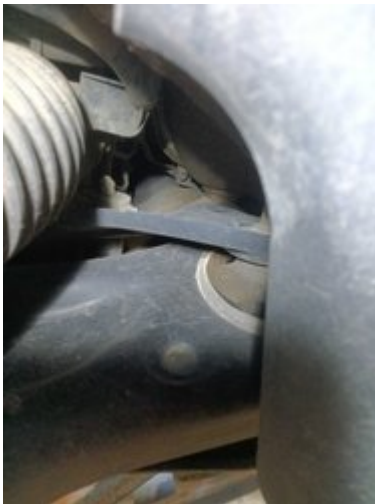
✓ **2. BALSTIEKĀRTA:** Balstiekārtas Apakšējās Sviras Bukses Abas

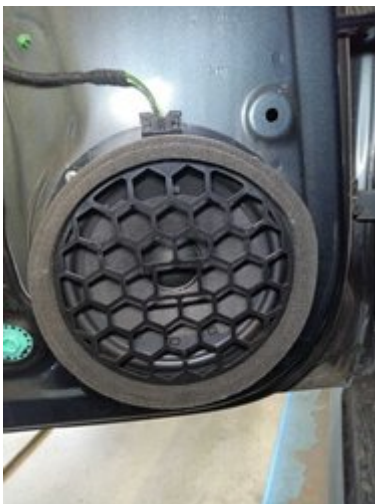
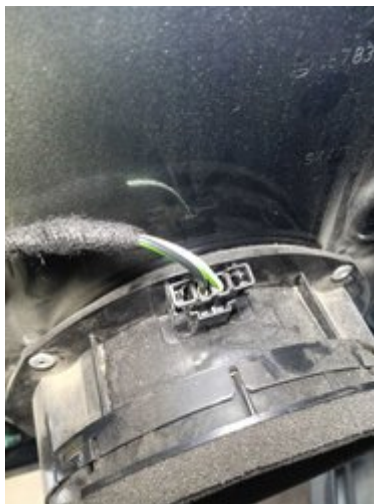
✓ **3. VISPĀRĒJĀ ELEKTRIKA:** Skaļrunis

- ✓ 1. Dzinēja Eļļas un Filtra Maiņa
- ✓ 2. Skaļrunis
