# Diagnosticas ziņojums par

## 2016 BMW 330 Sport Line

# Diagnosticas ziņojums par 2016 BMW 330 Sport Line

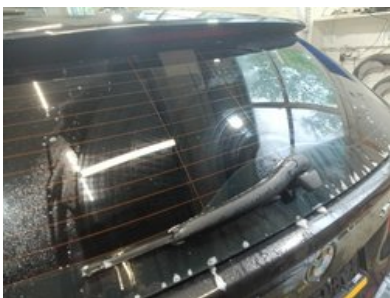
- ✓ **1. Priekšpuse:** Logu Slotiņu Gumija un Rokturis (Priekšā un Aizmugurē) - Stāvoklis

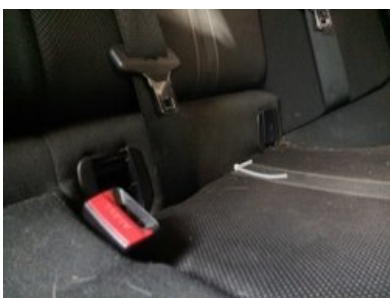
- ✓ **2. Sēdekļi:** ISOFIX - Darbība un Stāvoklis

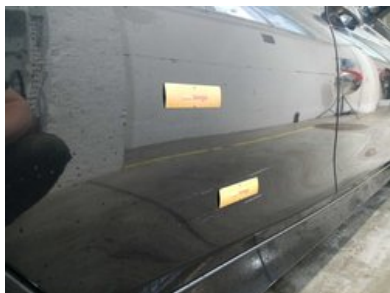
### ✓ 1. Cits: Papildu Pulēšanas Darbi

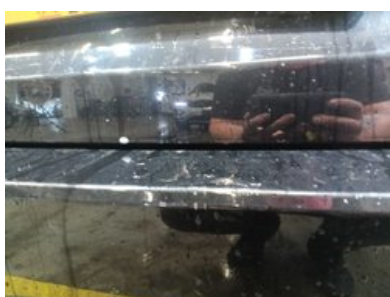
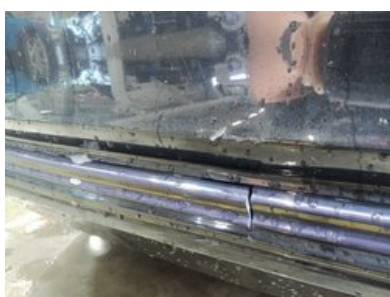
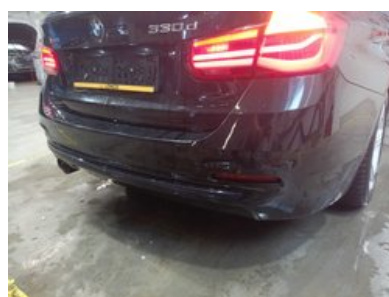
### ✓ 2. Aizmugure: Aizmugurējais bamperis - Stāvoklis un izlīdzinājums

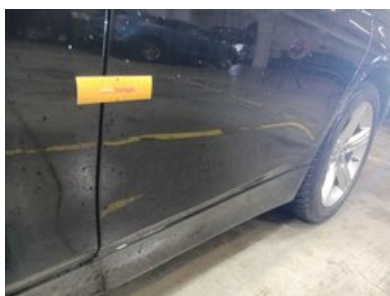
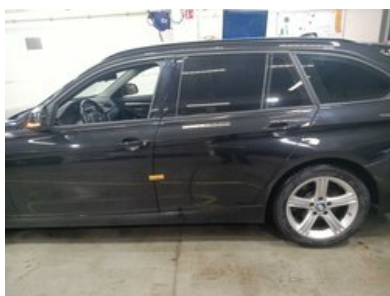
### ✓ 3. Sāns: Kreisā un Labā Puse - Vizuālie Bojājumi un Skrāpējumi

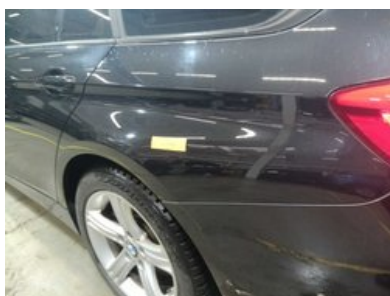
### ✓ 4. Sāns: Kreisā un Labā Puse - Vizuālie Bojājumi un Skrāpējumi

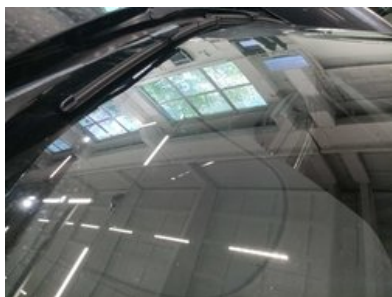
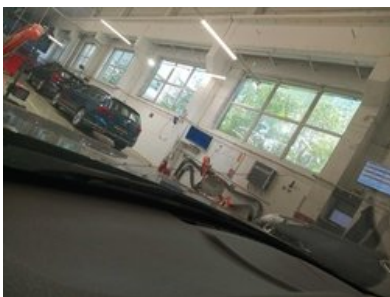
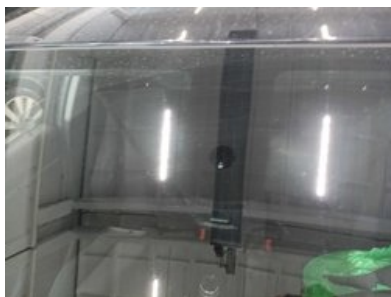
✓ **5. Priekšpuse:** Priekšējā stikla integritāte - Bez TA izslēdzošiem bojājumiem

- ✓ 1. Priekšējā Stikla Nomaina

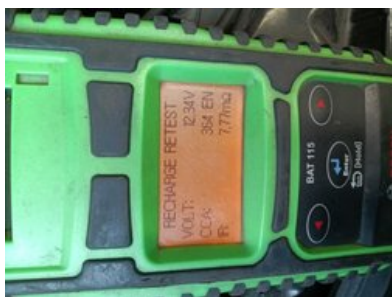
✓ **1. CITS:** Uzlādēt Akumulatoru

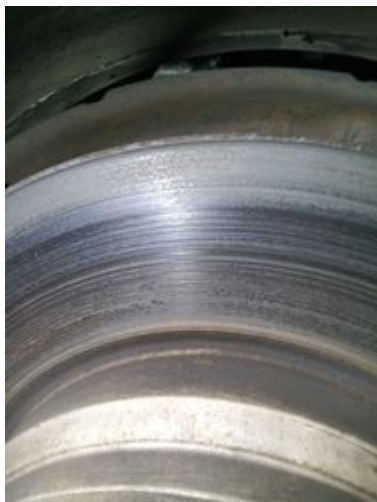
✓ **3. BREMZES:** Aizmugures Bremžu Diski (Abi)

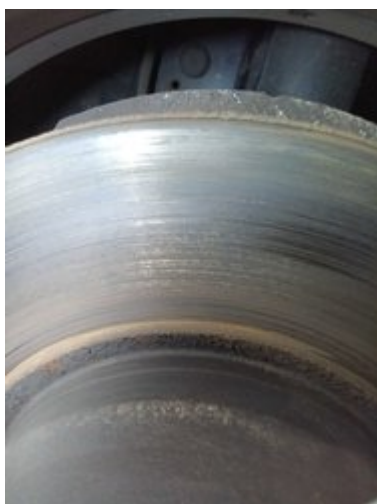
✓ **4. BREMZES:** Priekšējie Bremžu Diski Abi

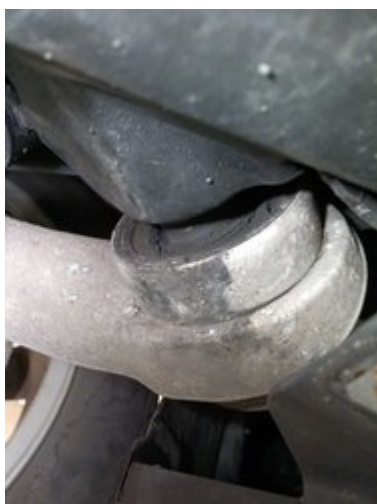
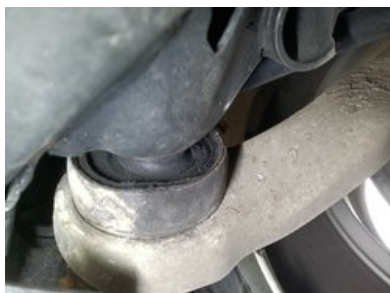
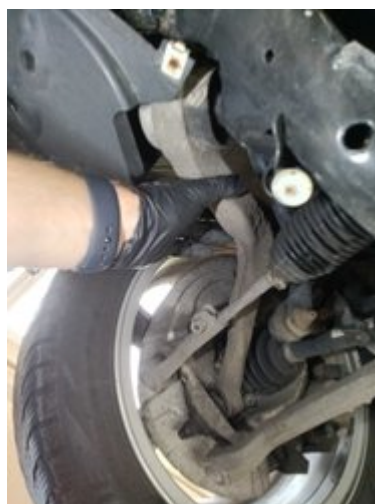
✓ **5. BALSTIEKĀRTA:** Balstiekārtas Apakšējā Svira Abas
