# Diagnosticas ziņojums par

## 2020 OPEL INSIGNIA Innovation

# Diagnosticas ziņojums par 2020 OPEL INSIGNIA Innovation

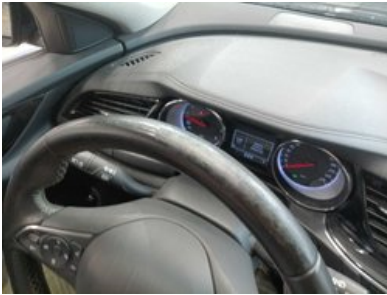
- ✓ **1. Priekšpuse:** Stūres rats - Stāvoklis

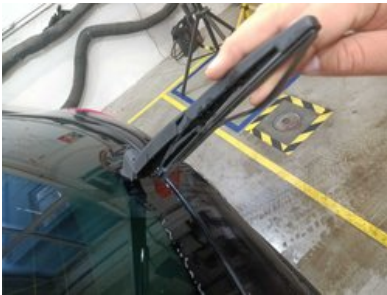
- ✓ **2. Priekšpuse:** Logu Slotiņu Gumija un Rokturis (Priekšā un Aizmugurē) - Stāvoklis

- ✓ 1. Nomainīt Aizmugures Tīrītāju (Mehāniski)
- ✓ 2. Nomainīt Riepas
- ✓ 3. Dzinēja Eļļas un Filtra Maiņa

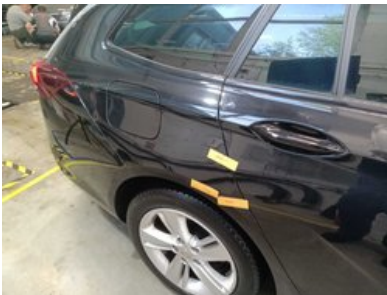
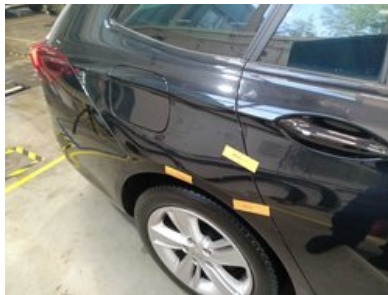
- ✓ **1. Sāns:** Kreisā un Labā Puse - Vizuālie Bojājumi un Skrāpējumi

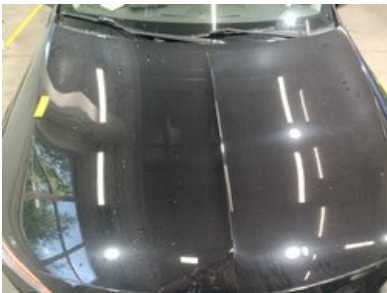
- ✓ **2. Priekšpuse:** Pārsegs - Vizuālie Bojājumi

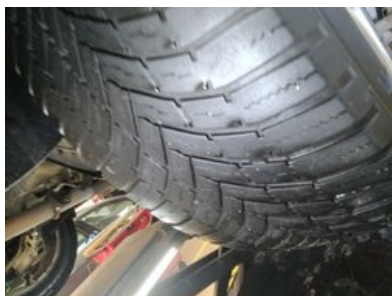
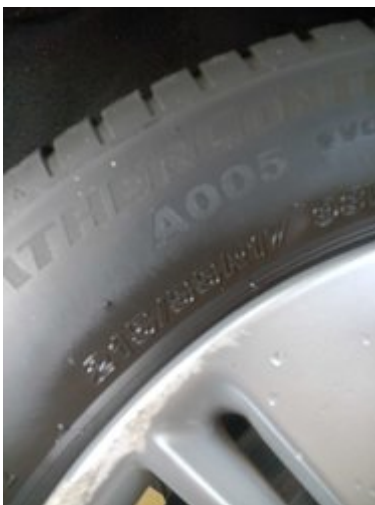
✓ **2. CITS:** Nomainīt Riepas

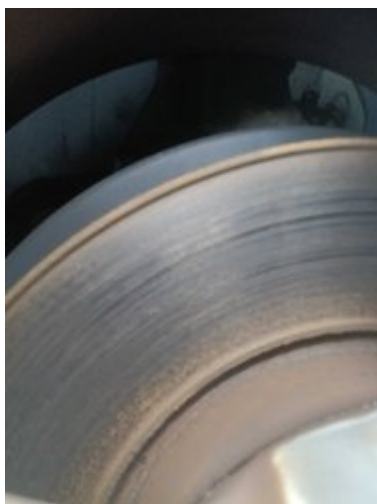
✓ **3. BREMZES:** Priekšējie Bremžu Diski Abi

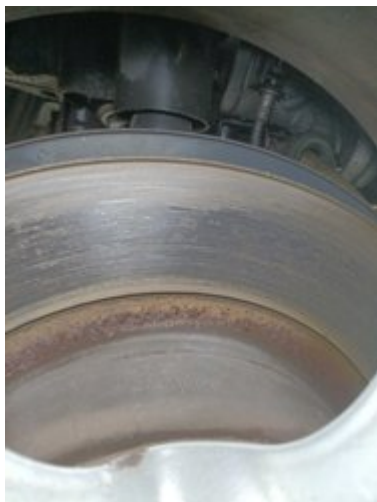
#### ✓ 4. BREMZES: Aizmugures Bremžu Disks (Abi)
