# Diagnosticas ziņojums par

## 2017 HYUNDAI TUCSON Premium

### Diagnosticas informācija

### Diagnosticā konstatēto defektu kopsavilkums

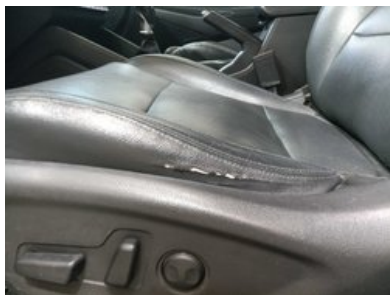
### ✓ 1. Sēdekļi: Visi Sēdekļi - Stāvoklis

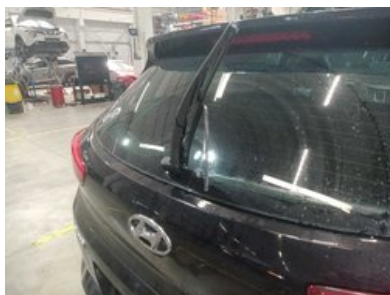
### ✓ 2. Priekšpuse: Logu Slotiņu Gumija un Rokturis (Priekšā un Aizmugurē) - Stāvoklis

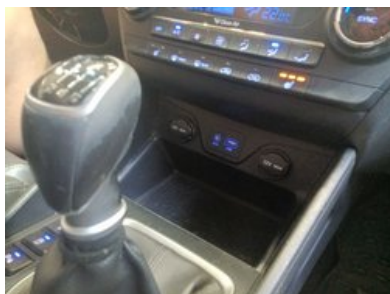
### ✓ 3. Iekšpuse: Pārnesumu Kārtas Pārsegs un Pārnesumu Kārtas Poga - Stāvoklis

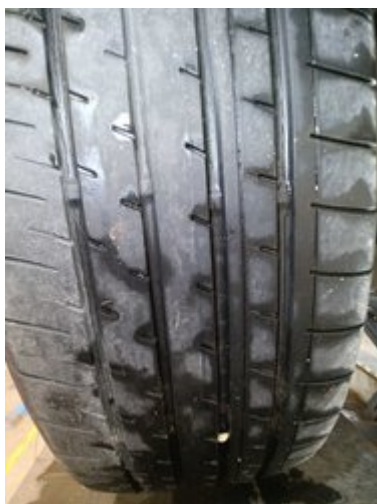
### ✓ 3. CITS: Nomainīt Riepas
