# Diagnosticas ziņojums par

## 2019 MAZDA CX-3 GT

# Diagnosticas ziņojums par 2019 MAZDA CX-3 GT

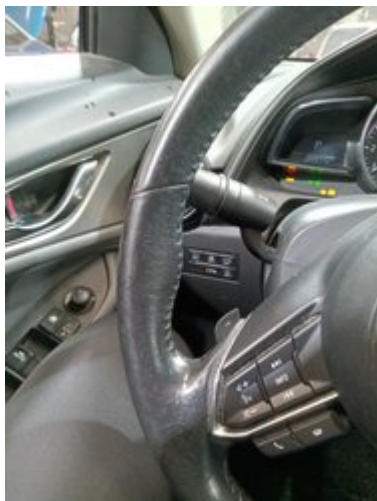
### ✓ 1. Priekšpuse: Stūres rats - Stāvoklis

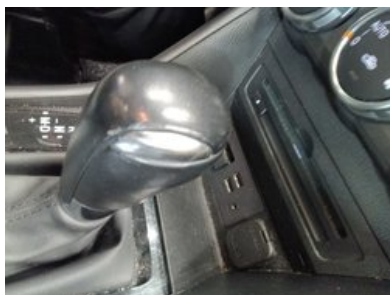
### ✓ 2. Iekšpuse: Pārnesumu Kārtas Pārsegs un Pārnesumu Kārtas Poga - Stāvoklis

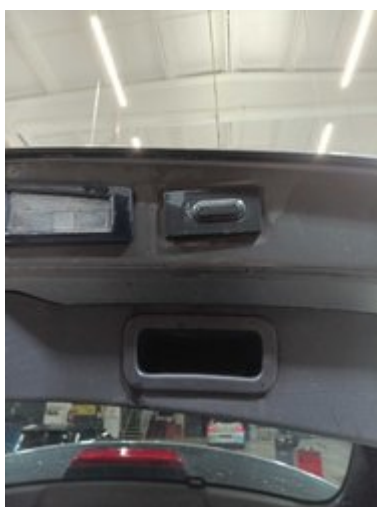
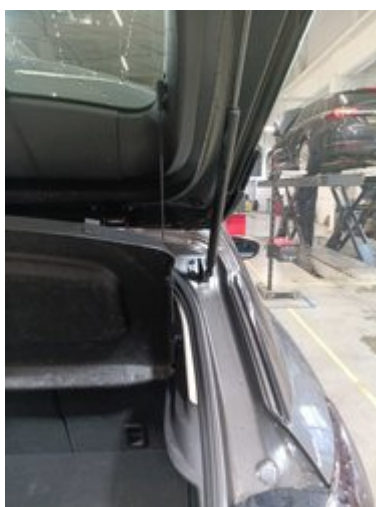
### ✓ 3. Durvis: Durvju Rokturi - Darbība un Stāvoklis

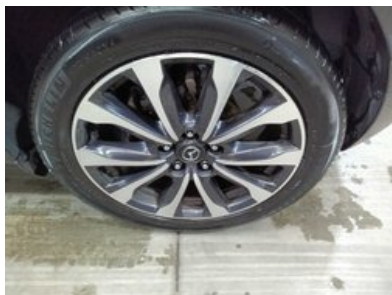
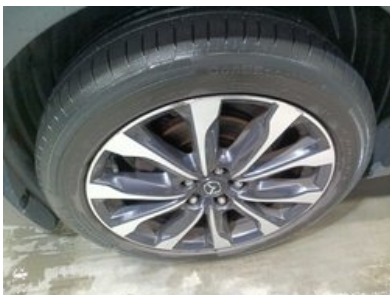
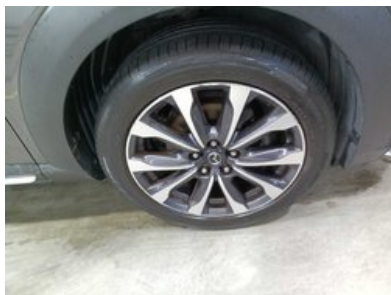
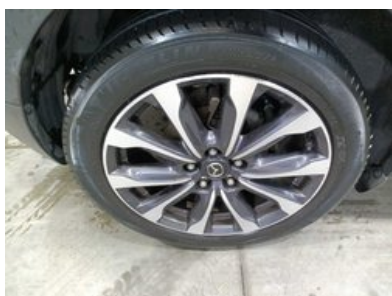
### ✓ 1. Sāns: Riteņi - Stāvoklis

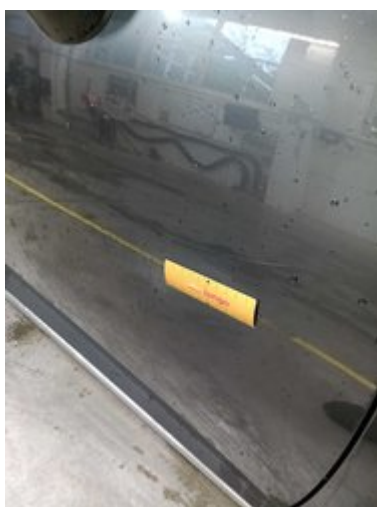
### ✓ 2. Sāns: Kreisā un Labā Puse - Vizuālie Bojājumi un Skrāpējumi

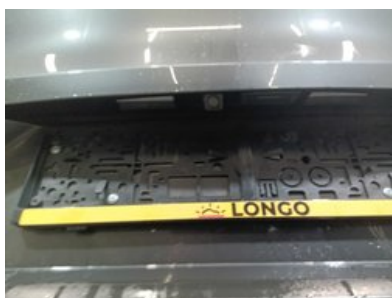
### ✓ 3. Apgaismojums: Spuldzes

- ✓ 1. Uzlādēt Akumulatoru
- ✓ 2. Nomainīt Numura Zīmes Apgaismojuma Spuldzi
- ✓ 3. Dzinēja Eļļas un Filtra Maiņa

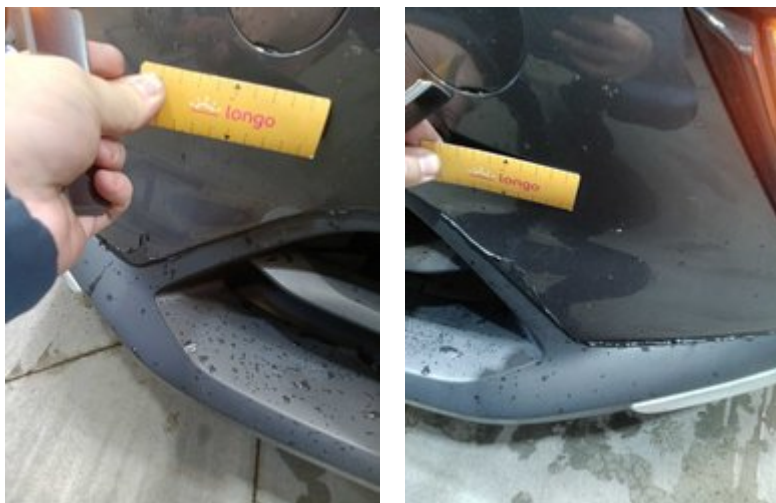
✓ **4. Priekšpuse:** Priekšējais Bamperu - Stāvoklis un Izlīdzinājums

- ✓ 1. Krāsot Priekšējo Bamperi

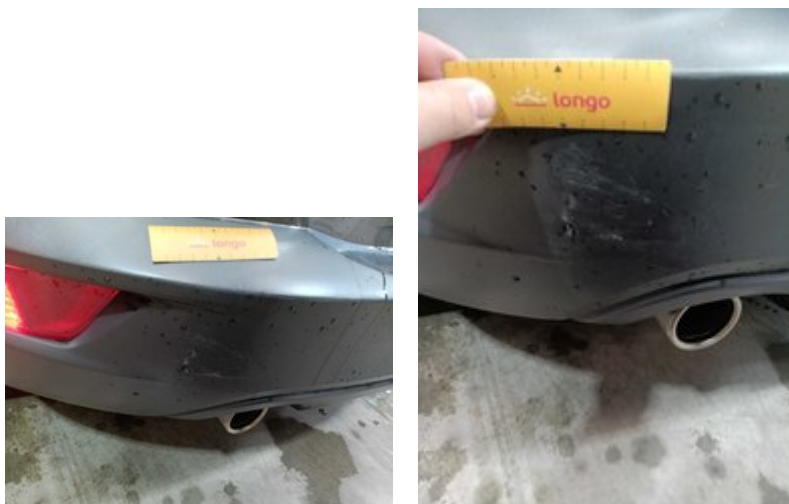
✓ **5. Aizmugure:** Aizmugurējais bamperis - Stāvoklis un izlīdzinājums

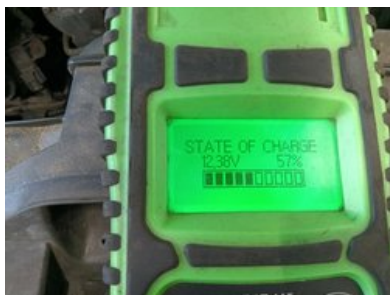
✓ **2. CITS:** Uzlādēt Akumulatoru
