# Diagnosticas ziņojums par

## 2015 OPEL INSIGNIA Cosmo

# Diagnosticas ziņojums par 2015 OPEL INSIGNIA Cosmo

# Sagatavošanas un remonta ziņojums par

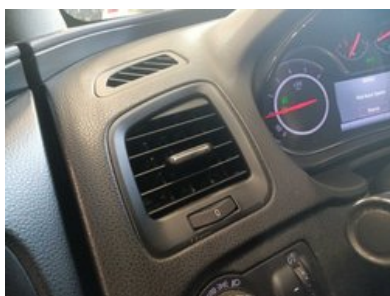
- ✓ **1. Priekšpuse:** Apdares detaļas - Stāvoklis

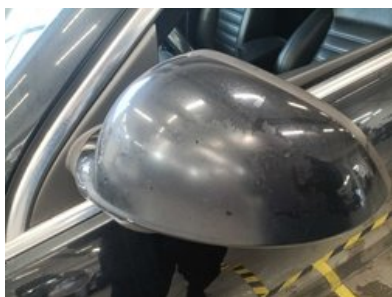
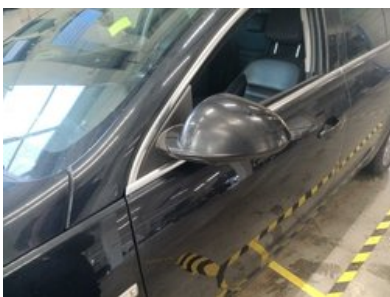
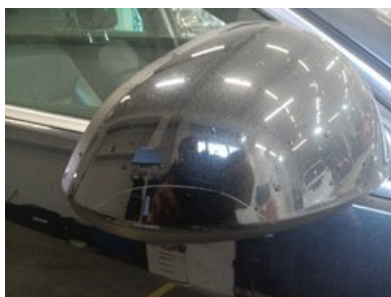
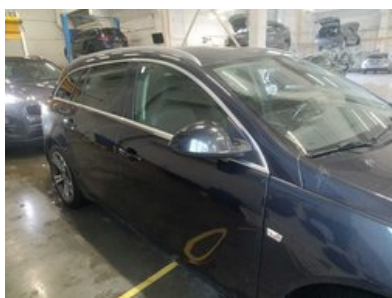
### ✓ 1. Sāns: Ārējie Spoguļi - Spoguļa Integritāte un Stiprinājums Automašīnā

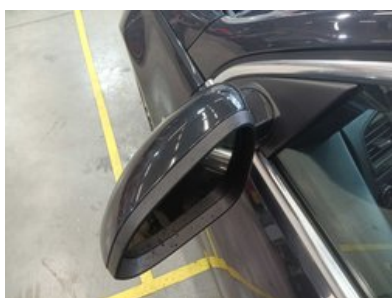
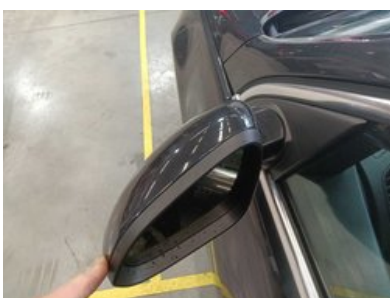
### ✓ 2. Sāns: Ārējie Spoguļi - Spoguļa Integritāte un Stiprinājums Automašīnā

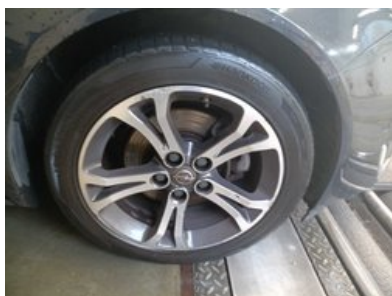
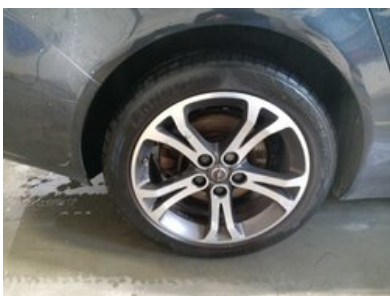
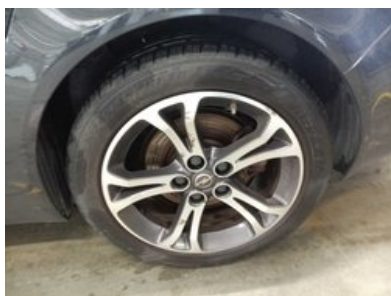
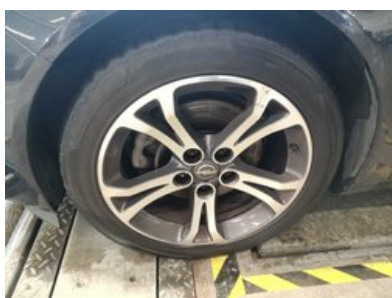
### ✓ 3. Sāns: Riteņi - Stāvoklis

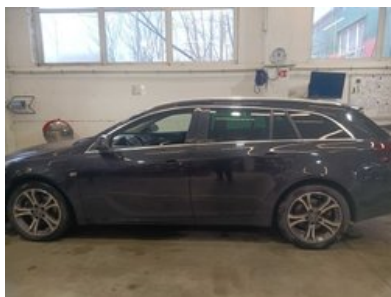
✓ **7. Cits:** Papildu Pulēšanas Darbi

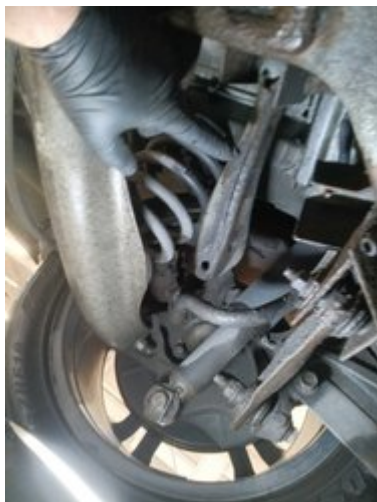
✓ **8. BALSTIEKĀRTA:** Balstiekārtas Augšējā Svira Abas

- ✓ 1. Balstiekārtas Apakšējās Sviras Bukses (Abas)
- ✓ 2. Balstiekārtas Augšējā Svira (Abas)
- ✓ 3. DPF Filtra Reģenerācija/Tīrīšana
- ✓ 4. Aizmugures Bremžu Disks (Abi)
- ✓ 5. Dzinēja Eļļas un Filtra Maiņa
- ✓ 6. Uzlādēt Akumulatoru
- ✓ 7. Amortizatora statņa mezgls (abi)

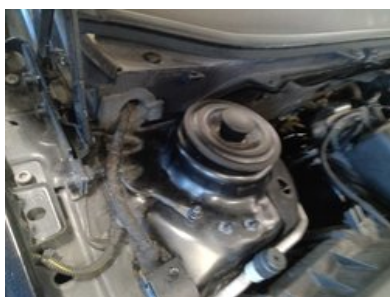
✓ **9. BALSTIEKĀRTA:** Amortizatora statņa mezgls (abi)

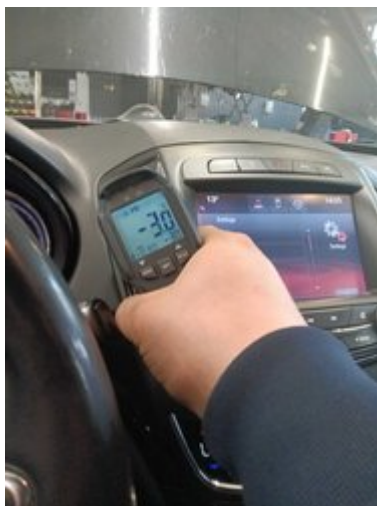
✓ **10. GAISA KONDICIONĒŠANA UN APSILDES SISTĒMA:** Sistēmas Evakuācija/Uzpilde

- ✓ 1. Remonts Priekšējie Lukturi (Ārpakalpojums)
- ✓ 2. Priekšējo Lukturi Regulēšana
- ✓ 3. Sistēmas Evakuācija/Uzpildīšana
- ✓ 4. Nomainīt Durvju Slēdzeni
