# Diagnosticas ziņojums par

## 2022 VOLVO V60 MHEV Momentum

# Diagnosticas ziņojums par 2022 VOLVO V60 MHEV Momentum

# Sagatavošanas un remonta ziņojums par 2022 VOLVO V60 MHEV Momentum

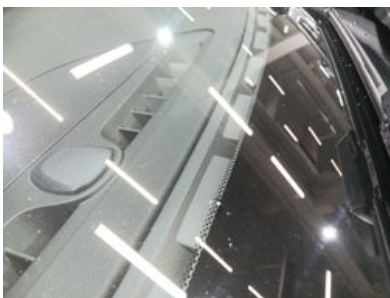
- ✓ **1. Priekšpuse:** Priekšējā stikla integritāte - Bez TA izslēdzošiem bojājumiem

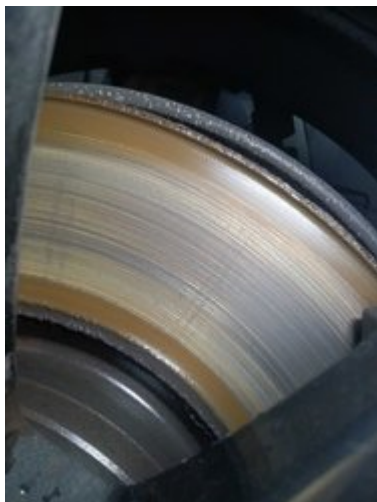
✓ **3. BREMZES:** Priekšējie Bremžu Diski Abi ar Uzlikām

- ✓ 1. Dzinēja Eļļas un Filtra Maiņa
- ✓ 2. Akumulators
- ✓ 3. Priekšējie Bremžu Diski (Abi) — Ieskaitot Kluči

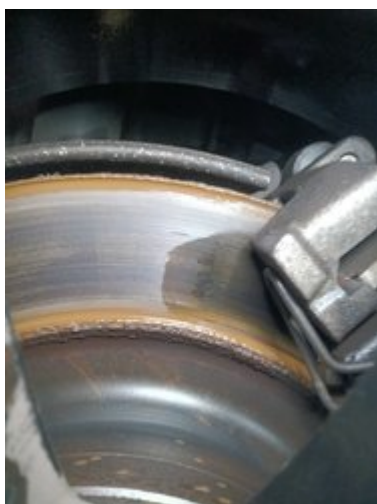
✓ **4. BREMZES:** Aizmugures Bremžu Diski (Abi)

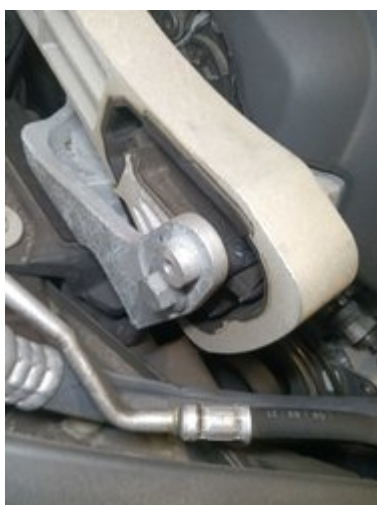
✓ **5. DZINĒJS:** Stiprinājums - Kreisais (Matora Nodalījumā)
