# Diagnosticas ziņojums par

## 2018 SKODA OCTAVIA Style Business

Longo veiktās visaptverošās diagnostikas laikā, 11 defekti bija konstatēti transportlīdzeklī.

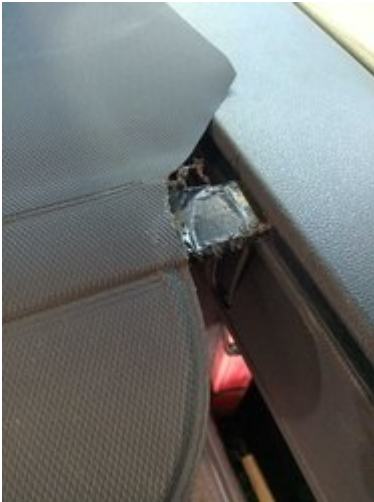
- ✓ **1. Iekšpuse:** Bagāžas paplāte - Darbība un stāvoklis

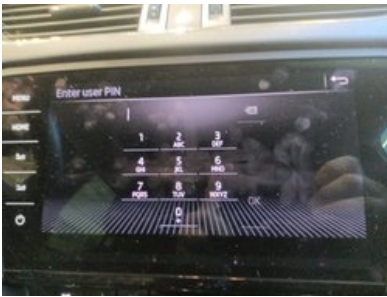
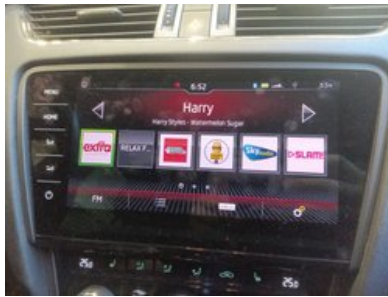
- ✓ **2. Darbība:** Navigācijas un radio sistēma - Darbība

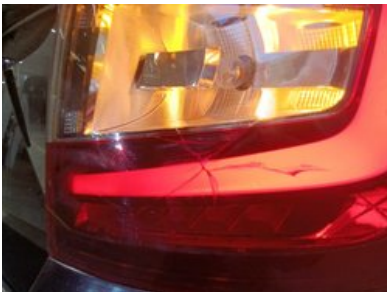
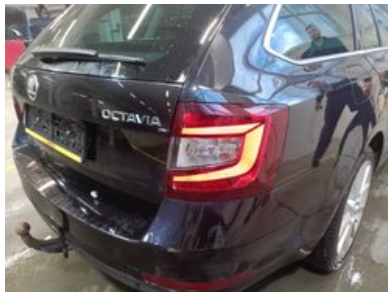
- ✓ **1. Apgaismojums:** Aizmugurējie lukturi (Bremzes, miglas, pagriezienu rādītāji) - Pamata darbība, bojājumi un krāsa

- ✓ 1. Nomainīt Aizmugures Lukturus

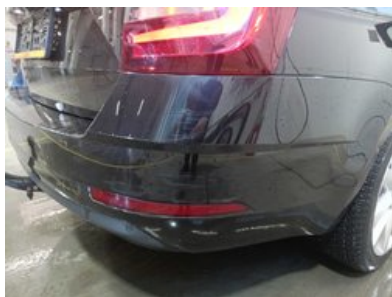
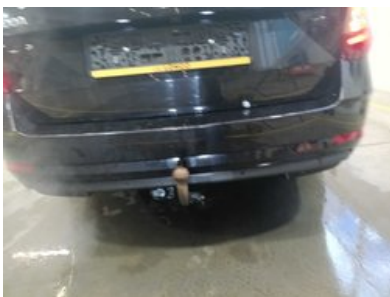
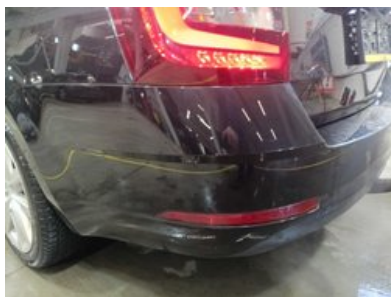
✓ **2. Aizmugure:** Aizmugurējais bamperis - Stāvoklis un izlīdzinājums

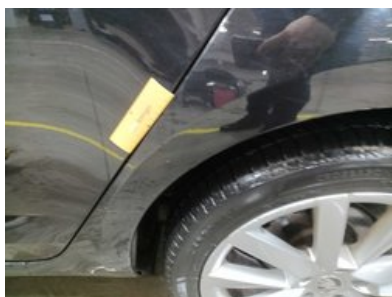
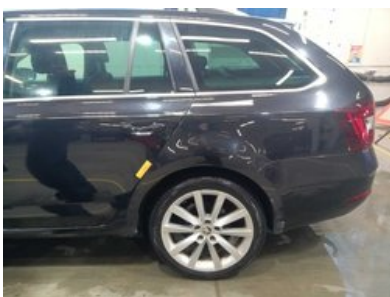
✓ **3. Sāns:** Kreisā un Labā Puse - Vizuālie Bojājumi un Skrāpējumi

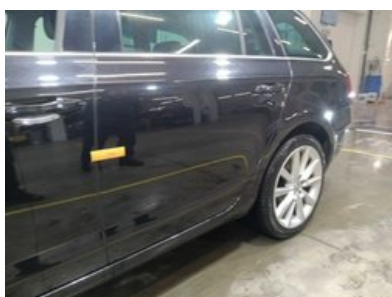
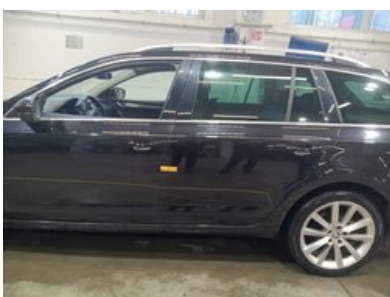
✓ **4. Sāns:** Kreisā un Labā Puse - Vizuālie Bojājumi un Skrāpējumi

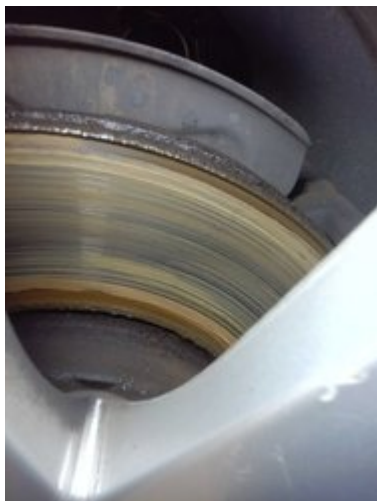
- ✓ **1. BREMZES:** Priekšējie Bremžu Diski Abi

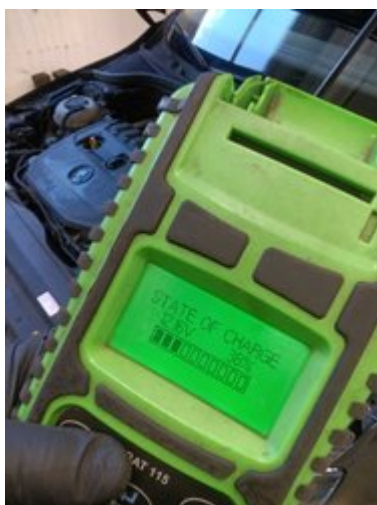
- ✓ **4. CITS:** Uzlādēt Akumulatoru

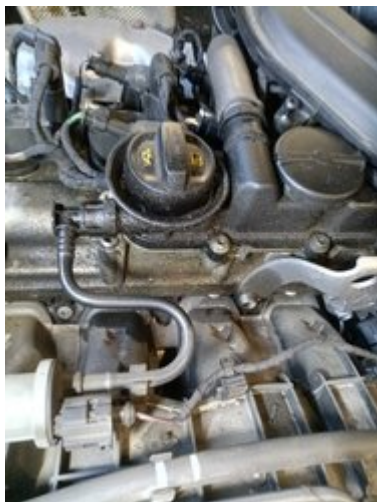
## ✓ 5. DZINĒJS: Elpotājs
