# Diagnosticas ziņojums par

## 2018 HYUNDAI TUCSON

# Diagnosticas ziņojums par 2018 HYUNDAI TUCSON

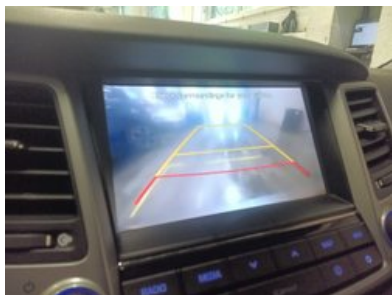
- ✓ **1. Darbība:** Atpakaļskata Kamera / Tuvuma Sensori - Darbība

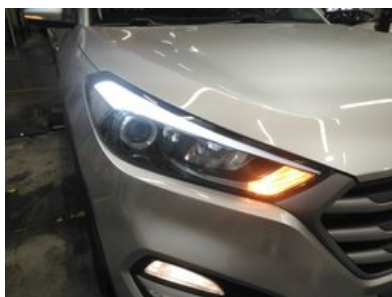
- ✓ **1. Apgaismojums:** Spuldzes

- ✓ 1. Dzinēja Eļļas un Filtra Maiņa
- ✓ 2. Nomainīt Spuldzi Priekšējiem Lukturiem
