# Diagnosticas ziņojums par

## 2016 OPEL ASTRA Edition

### Diagnosticas informācija

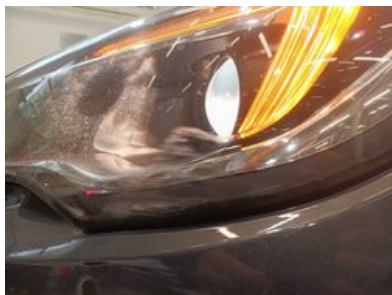
### ✓ 1. Cits: Papildu Pulēšanas Darbi

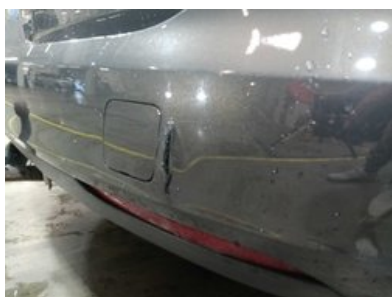
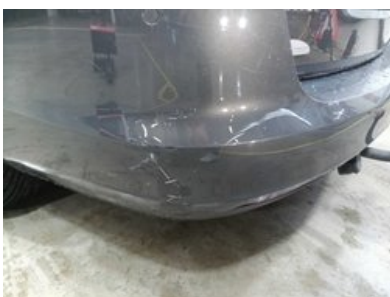
### ✓ 2. Aizmugure: Aizmugurējais bamperis - Stāvoklis un izlīdzinājums

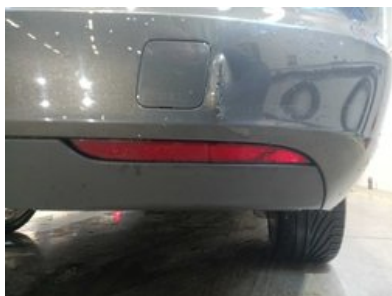
### ✓ 3. Apgaismojums: Aizmugurējie lukturi (Bremzes, miglas, pagrieziena rādītāji) - Pamata darbība, bojājumi un krāsa

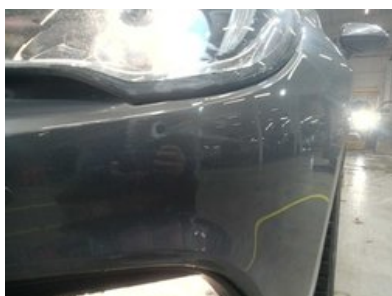
### ✓ 4. Priekšpuse: Priekšējais Bamperu - Stāvoklis un Izlīdzinājums

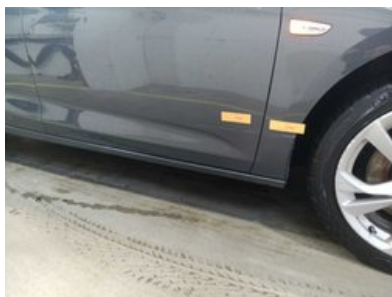
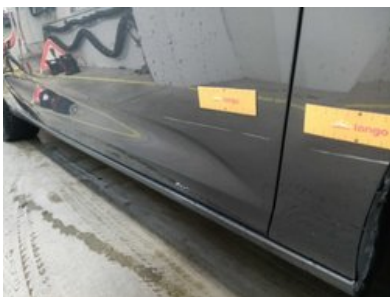
✓ **5. Sāns:** Kreisā un Labā Puse - Vizuālie Bojājumi un Skrāpējumi

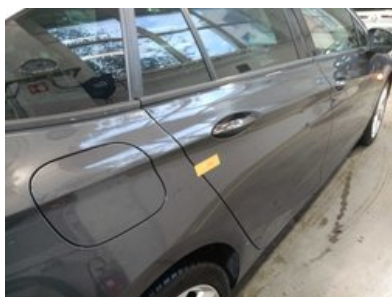
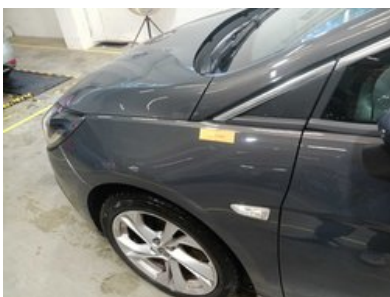
✓ **6. Sāns:** Kreisā un Labā Puse - Vizuālie Bojājumi un Skrāpējumi

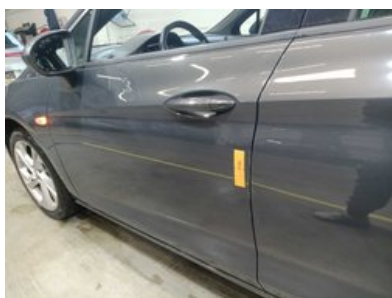
✓ **7. Sāns:** Kreisā un Labā Puse - Vizuālie Bojājumi un Skrāpējumi

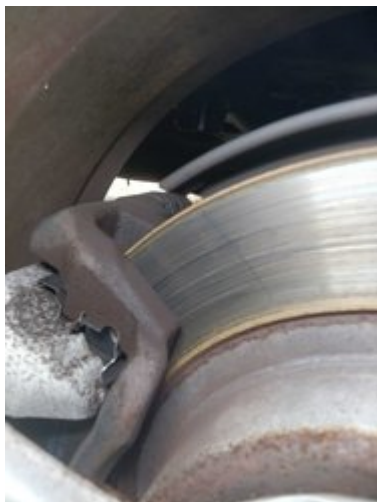
✓ **2. BREMZES:** Aizmugures Bremžu Disks (Abi) ar Klučiem

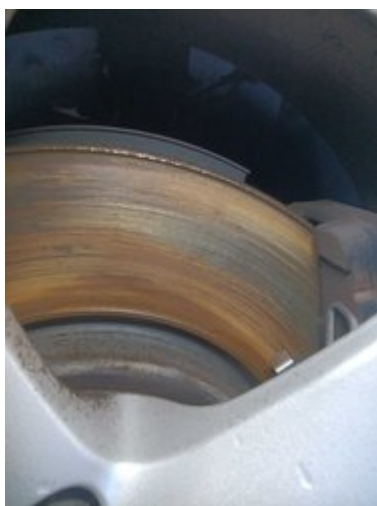
✓ **3. BREMZES:** Priekšējie Bremžu Diski Abi (Uzlīkas Noņemtas)

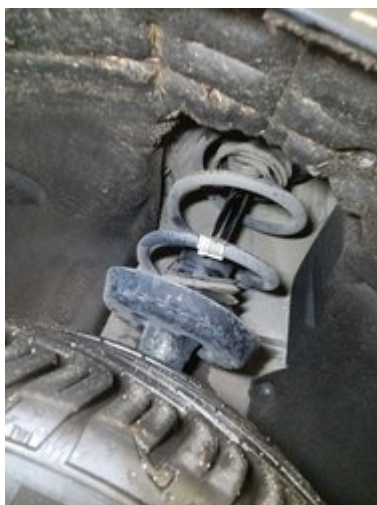
✓ **4. BALSTIEKĀRTA:** Amortizatora statņa mezgls (abi)
