Diagnostikas ziņojums par

2022 OPEL ASTRA Business Elegance

Diagnostikas ziņojums par 2022 OPEL ASTRA Business Elegance

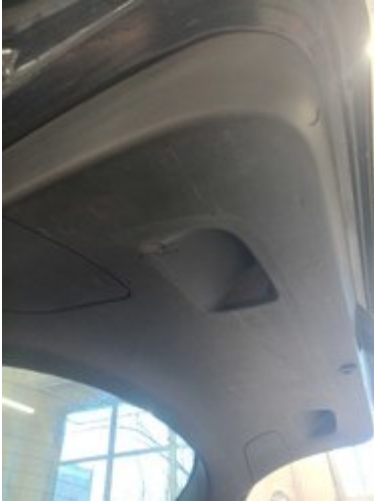
- ✓ **1. Iekšpuse:** Apdares detaļas - Stāvoklis

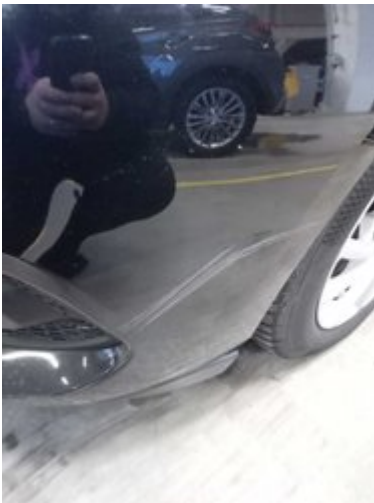
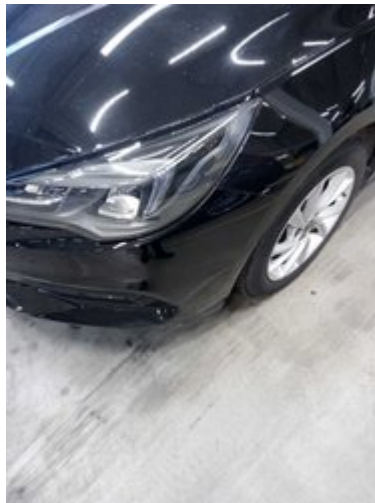
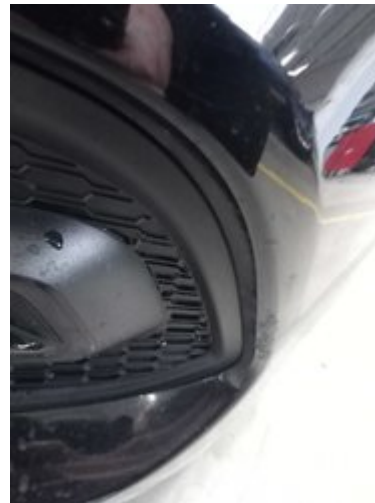
- ✓ **1. Priekšpuse:** Priekšējais Bamperu - Stāvoklis un Izlīdzinājums

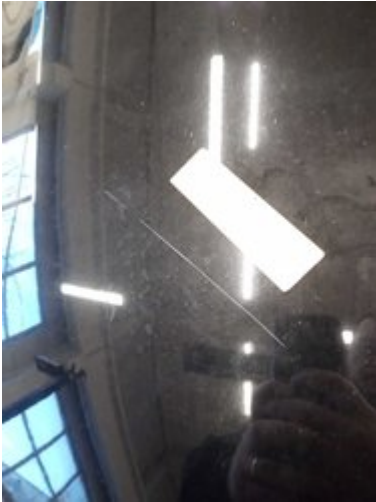
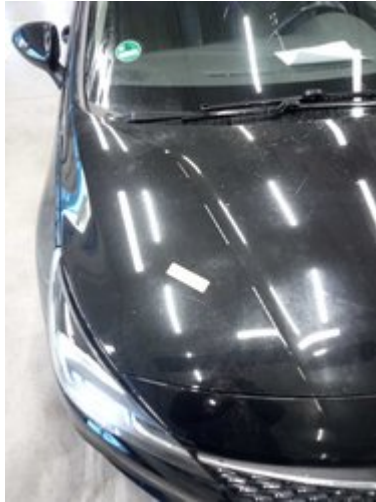
✓ **2. Priekšpuse:** Pārsegs - Vizuālie Bojājumi

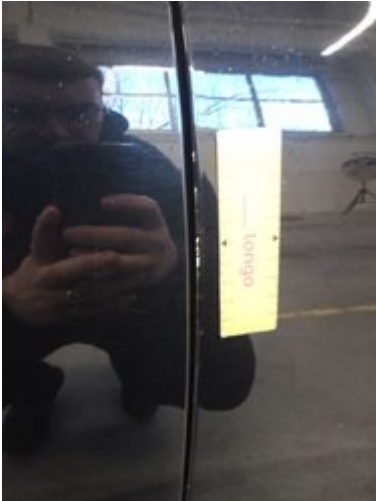
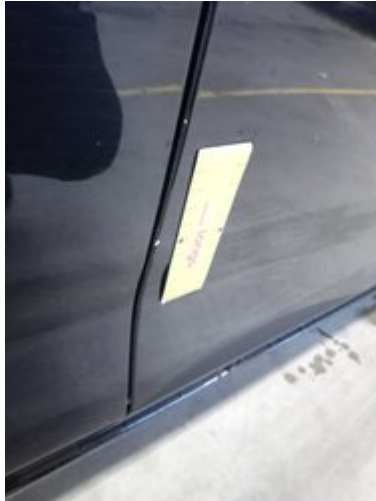
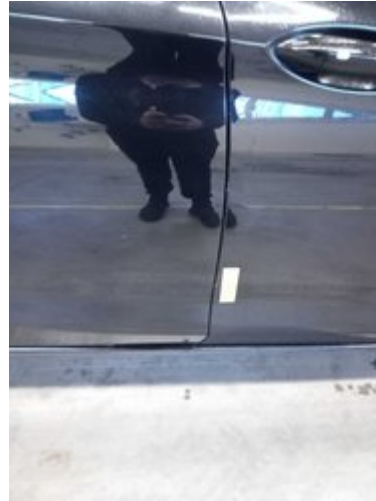
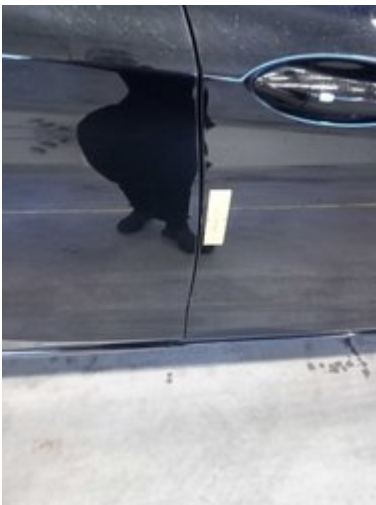
✓ **3. Sāns:** Kreisā un Labā Puse - Vizuālie Bojājumi un Skrāpējumi

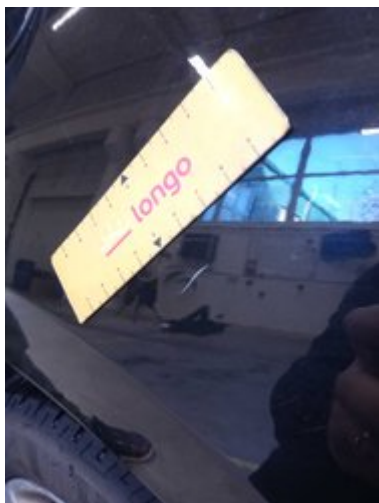
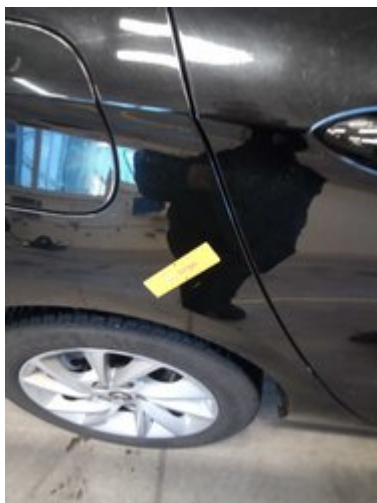
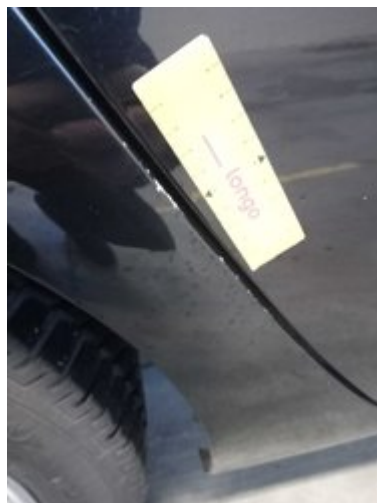
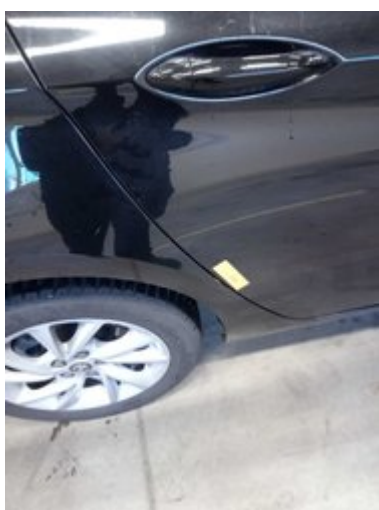
✓ **4. Sāns:** Kreisā un Labā Puse - Vizuālie Bojājumi un Skrāpējumi

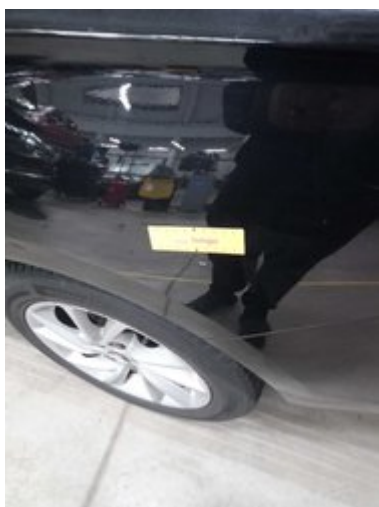
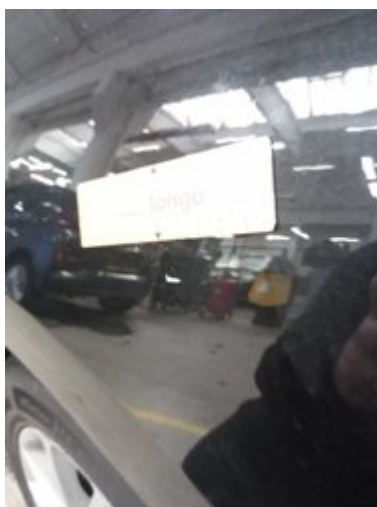
✓ **5. Sāns:** Kreisā un Labā Puse - Vizuālie Bojājumi un Skrāpējumi

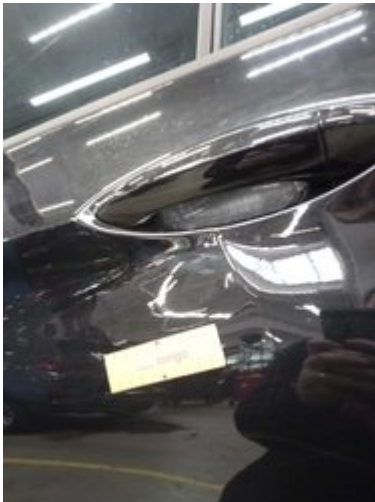
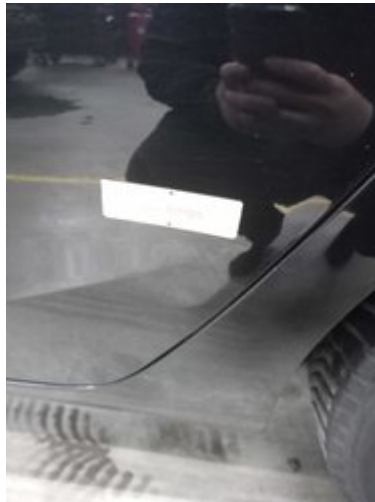
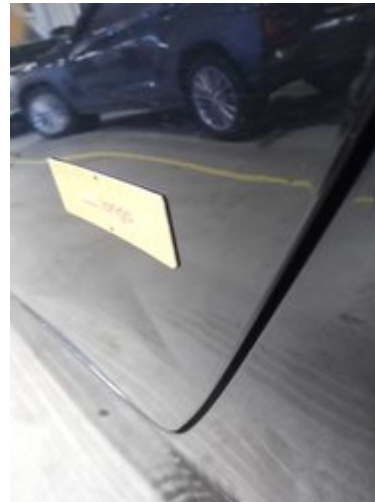
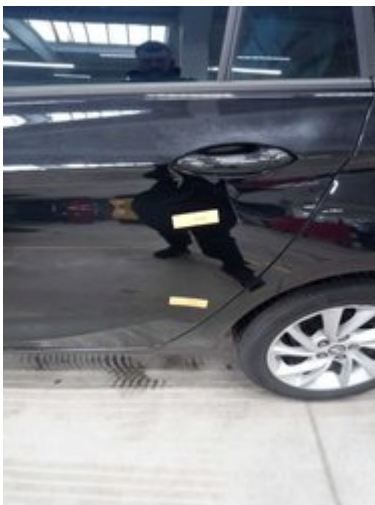
✓ **6. Sāns:** Kreisā un Labā Puse - Vizuālie Bojājumi un Skrāpējumi

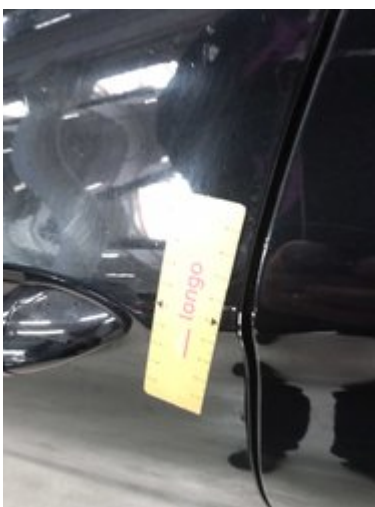
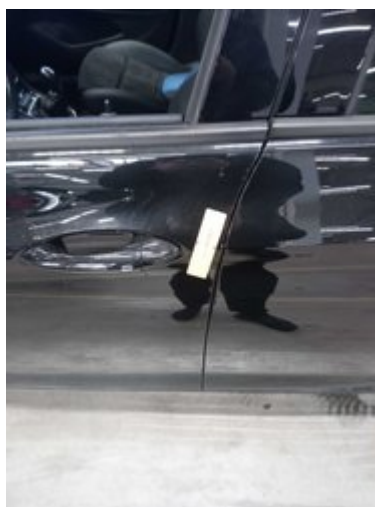
✓ **7. Sāns:** Kreisā un Labā Puse - Vizuālie Bojājumi un Skrāpējumi

- ✓ 1. Krāsot Durvis

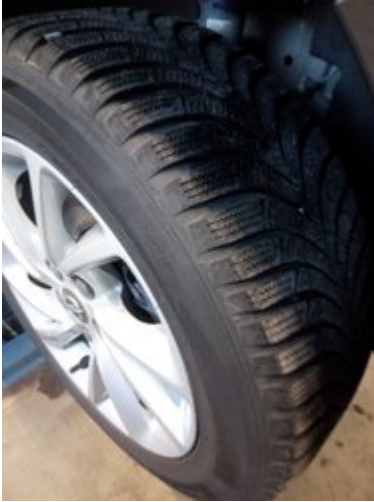
✓ **3. CITS:** Nomainīt Riepas

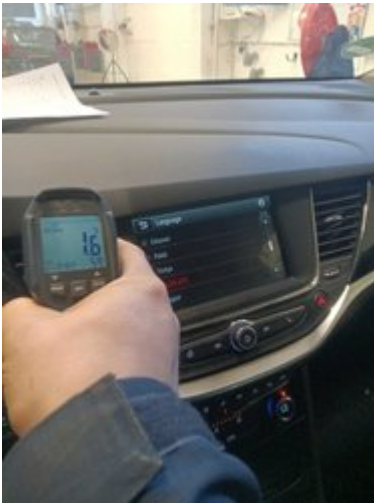
✓ **3. Gaisa Kondicionēšanas Mērījums**
