# Diagnosticas ziņojums par

## 2015 VOLVO V60 Momentum

### Diagnosticas informācija

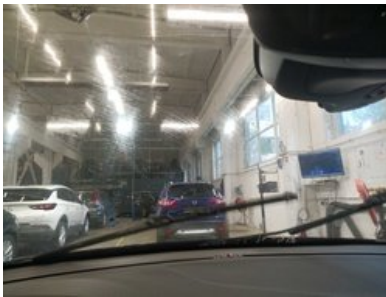
- ✓ **1. Priekšpuse:** Logu Slotiņu Gumija un Rokturis (Priekšā un Aizmugurē) - Stāvoklis

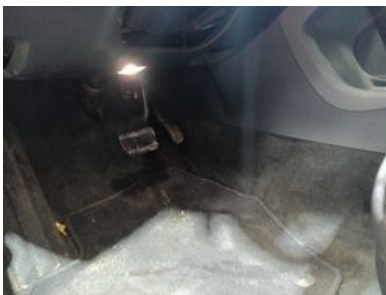
- ✔ **2. Priekšpuse:** Apdares detaļas - Stāvoklis

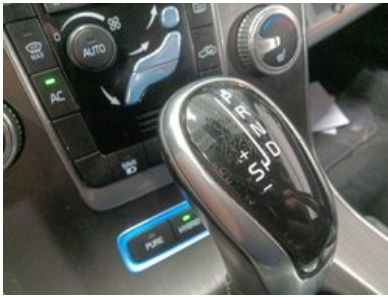
✓ **3. Iekšpuse:** Pārnesumu Kārtas Pārsegs un Pārnesumu Kārtas Poga - Stāvoklis

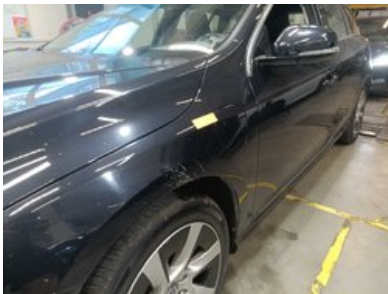
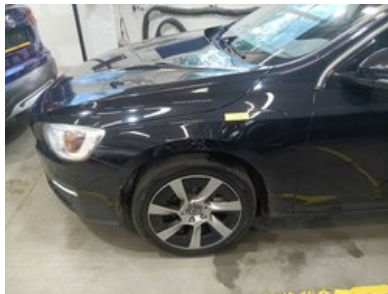
✓ **1. Sāns:** Kreisā un Labā Puse - Vizuālie Bojājumi un Skrāpējumi

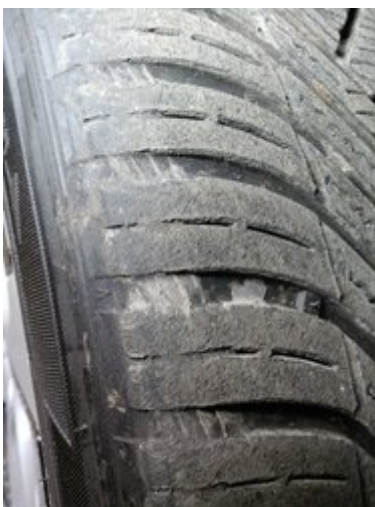
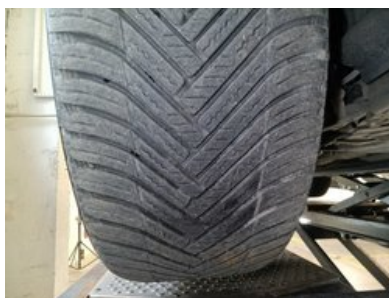
✓ **2. CITS:** Nomainīt Riepas

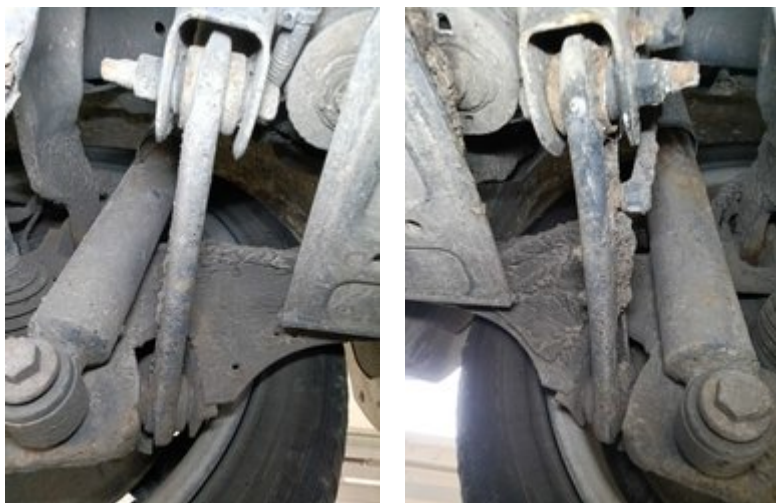
✓ **3. BALSTIEKĀRTA:** Balstiekārtas Apakšējā Svira Priekšējā Abas

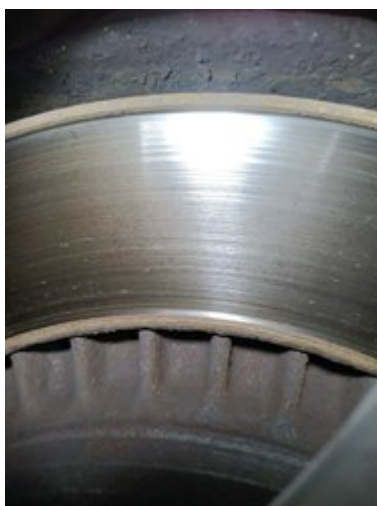
✓ **4. BREMZES:** Aizmugures Bremžu Disks (Abi)
