# Diagnosticas ziņojums par

## 2021 SKODA SUPERB Ambition

### Diagnosticas informācija

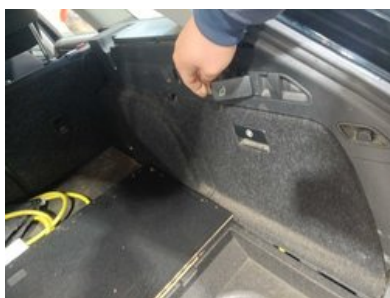
- ✓ **1. Sēdekļi:** Sēdekļu regulēšanas mehānismi - Darbība

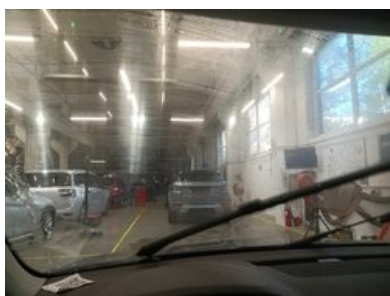
- ✓ **2. Priekšpuse:** Logu Slotiņu Gumija un Rokturis (Priekšā un Aizmugurē) - Stāvoklis

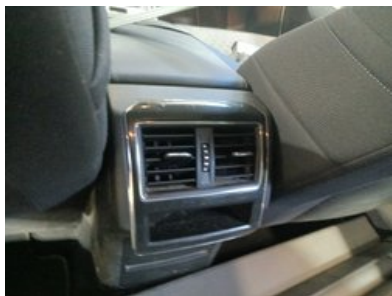
✓ **3. Iekšpuse:** Apdares detaļas - Stāvoklis

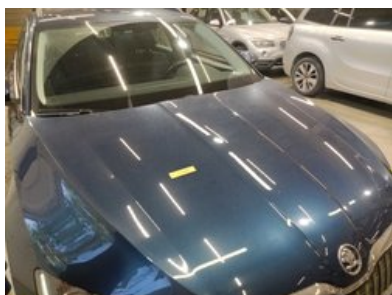
✓ **1. Priekšpuse:** Pārsegs - Vizuālie Bojājumi

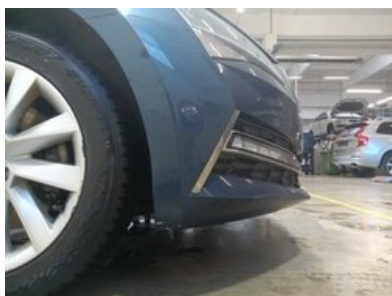
✓ **2. Priekšpuse:** Priekšējais Bumperu - Stāvoklis un Izlīdzinājums

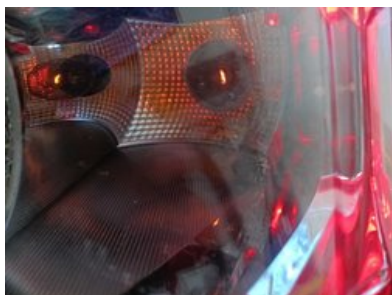
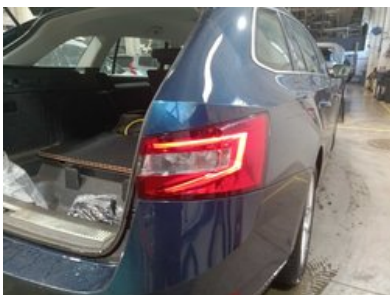
✓ **3. Apgaismojums:** Aizmugurējie lukturi (Bremzes, miglas, pagriezienu rādītāji) - Pamata darbība, bojājumi un krāsa

- ✓ 1. Remontēt Aizmugurējos Lukturus (Krāsošana)

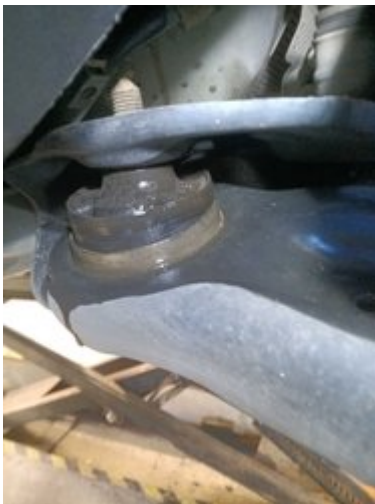
- ✓ **1. CITS:** Dzinēja Eļļas un Filtra Maiņa
- ✓ **2. BALSTIEKĀRTA:** Balstiekārtas Apakšējā Svira Abas

- ✓ 1. Akumulators
- ✓ 2. Balstiekārtas Apakšējā Svira (Abas)
- ✓ 3. Dzinēja Eļļas un Filtra Maiņa

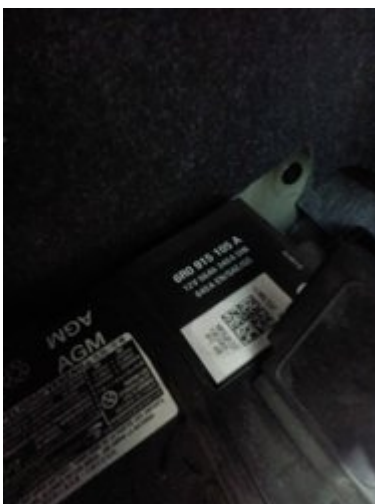
- ✓ **3. VISPĀRĒJĀ ELEKTRIKA:** Akumulators
