# Diagnostikas ziņojums par 2017 VOLVO XC60 Polar+

## Diagnostikas informācija

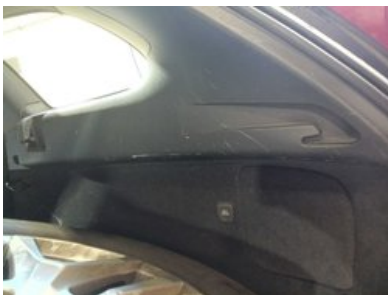
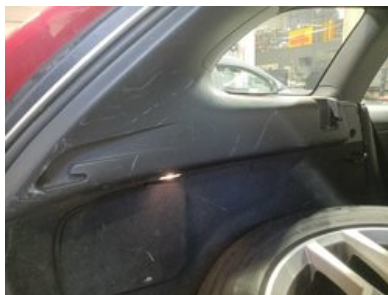
- ✔ **1. Iekšpuse:** Apdares detaļas - Stāvoklis

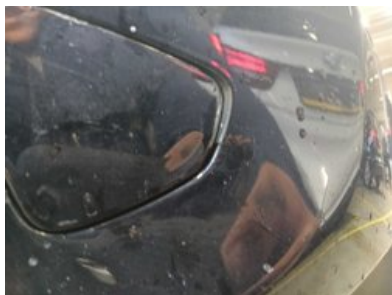
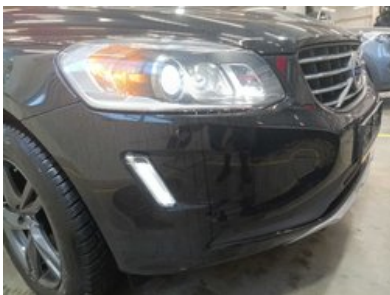
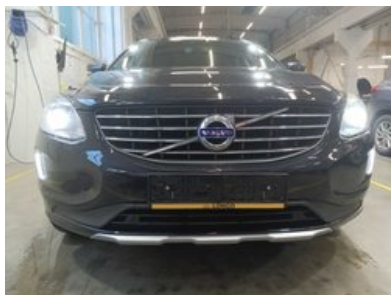
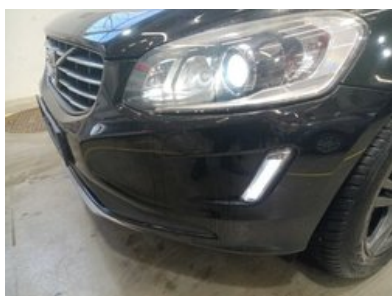
### ✓ 1. Priekšpuse: Priekšējais Bamperu - Stāvoklis un Izlīdzinājums

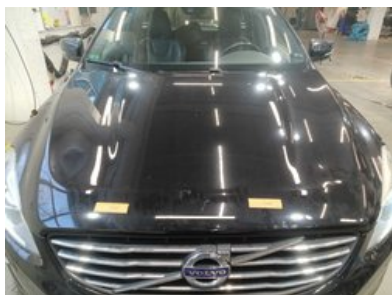
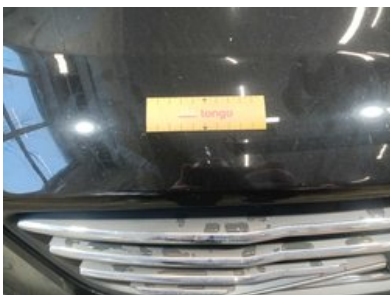
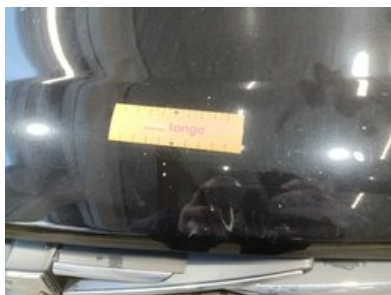
### ✓ 2. Priekšpuse: Pārsegs - Vizuālie Bojājumi

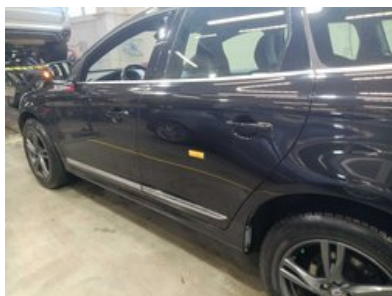
### ✓ 3. Sāns: Kreisā un Labā Puse - Vizuālie Bojājumi un Skrāpējumi

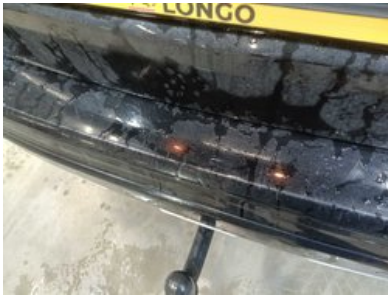
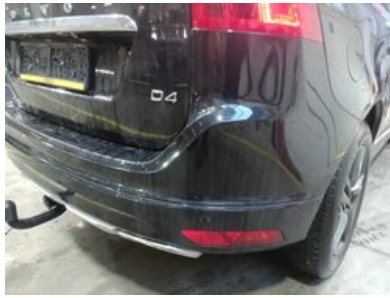
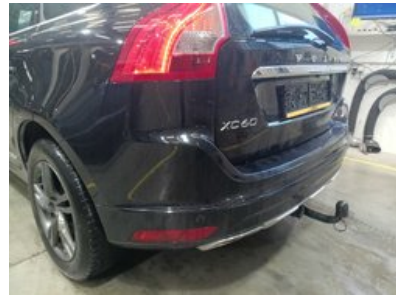
✔ **4. Aizmugure:** Aizmugurējais bamperis - Stāvoklis un izlīdzinājums

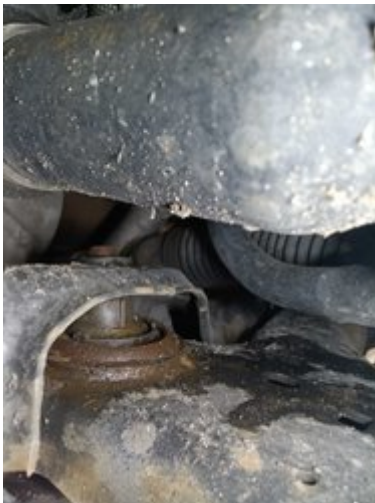
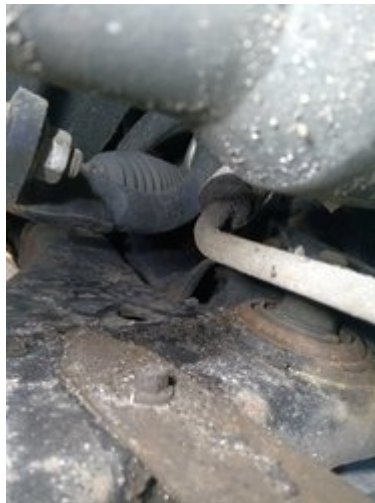
- ✔ **1. CITS:** Dzinēja Eļļas un Filtra Maiņa
- ✔ **2. CITS:** Uzlādēt Akumulatoru
- ✔ **3. BALSTIEKĀRTA:** Balstiekārtas Apakšējā Svira Abas

- ✓ 1. Uzlādēt Akumulatoru
- ✓ 2. Dzinēja Eļļas un Filtra Maiņa
