# Diagnosticas ziņojums par

## 2022 SEAT LEON Xcellence

# Diagnosticas ziņojums par 2022 SEAT LEON Xcellence

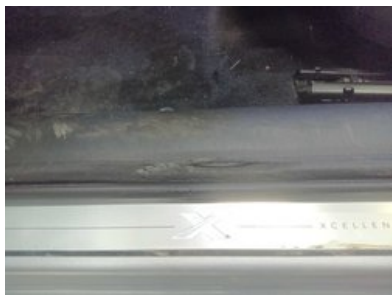
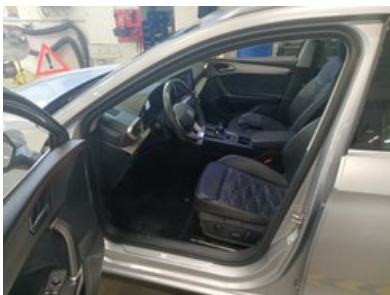
### ✓ 1. Durvis: Durvju Gumijas Blīvējumi

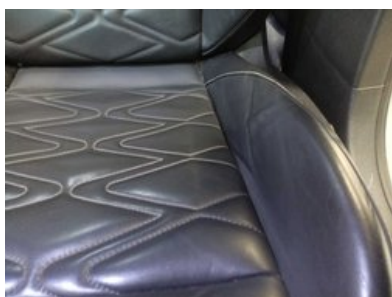
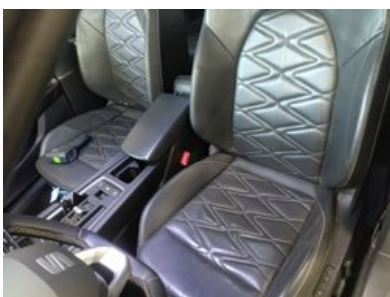
### ✓ 2. Sēdekļi: Visi Sēdekļi - Stāvoklis

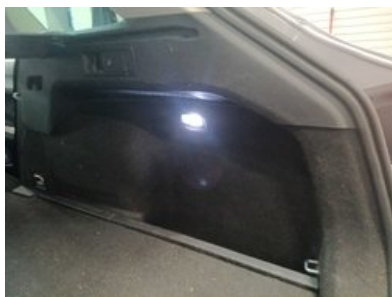
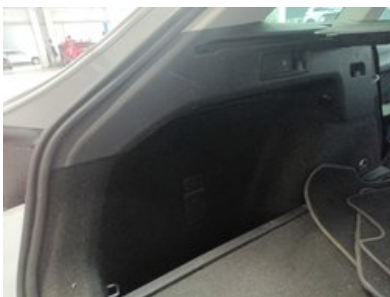
### ✓ 3. Iekšpuse: Apdares detaļas - Stāvoklis

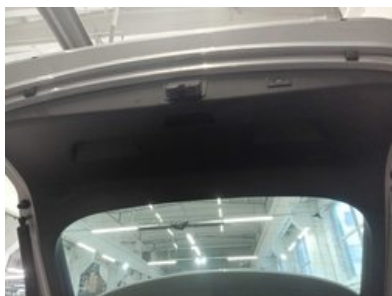
### ✓ 4. Iekšpuse: Apdares detaļas - Stāvoklis

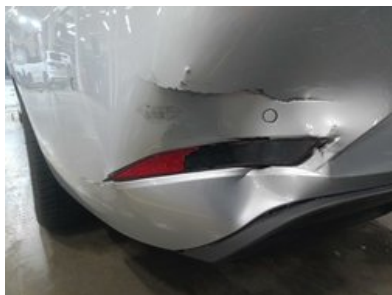
- ✓ **1. Apgaismojums:** Aizmugurējie lukturi (Bremzes, miglas, pagriezienu rādītāji) - Pamata darbība, bojājumi un krāsa

- ✓ 1. Nomainīt Aizmugures Atstarotājus

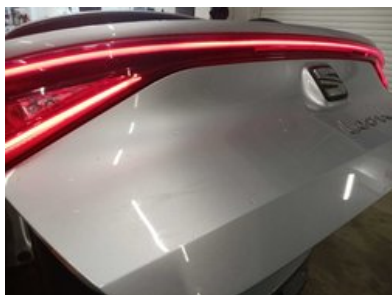
- ✓ **2. Cits:** Papildu Pulēšanas Darbi

- ✓ 1. Virsbūves mazgāšana
- ✓ 2. Pilnīga salona dziļā tīrīšana, izmantojot tikai hipoalerģiskus līdzekļus
- ✓ 3. Virsbūves pulēšana pēc tīrīšanas

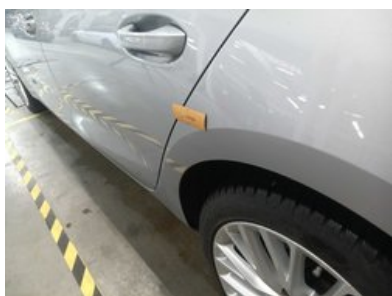
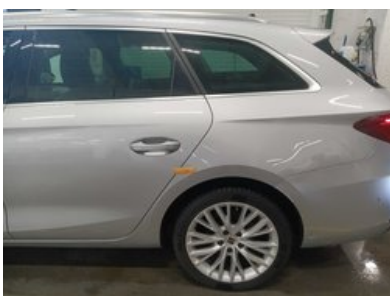
- ✓ **3. Sāns:** Kreisā un Labā Puse - Vizuālie Bojājumi un Skrāpējumi

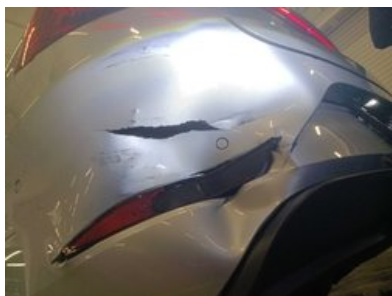
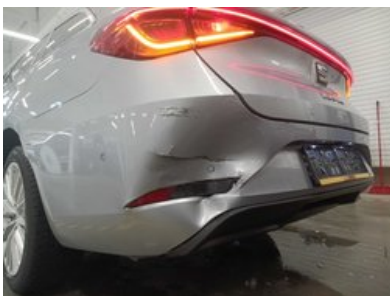
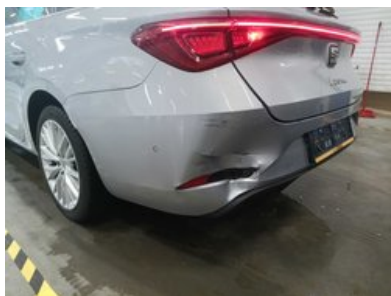
- ✓ **4. Aizmugure:** Aizmugurējais bamperis - Stāvoklis un izlīdzinājums

- ✓ 1. Krāsot Aizmugures Bamber

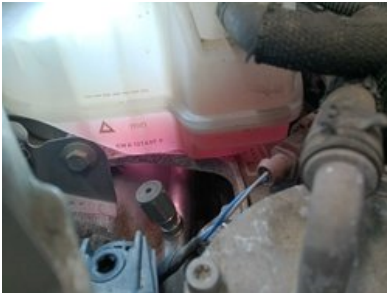
- ✓ **1. CITS:** Uzlādēt Akumulatoru
- ✓ **2. CITS:** Dzinēja Eļļas un Filtra Maiņa
- ✓ **3. CITS:** Dzesēšanas Šķidruma Papildināšana

- ✓ 1. Dzinēja Elļas un Filtra Maiņa
- ✓ 2. Uzlādēt Akumulatoru

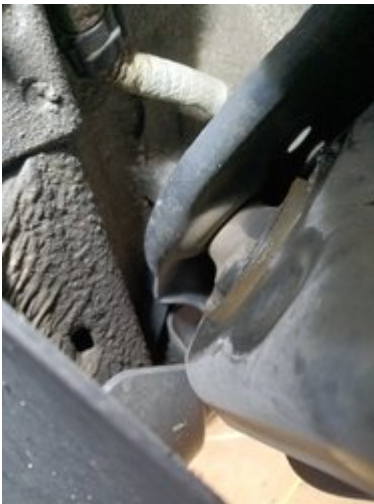
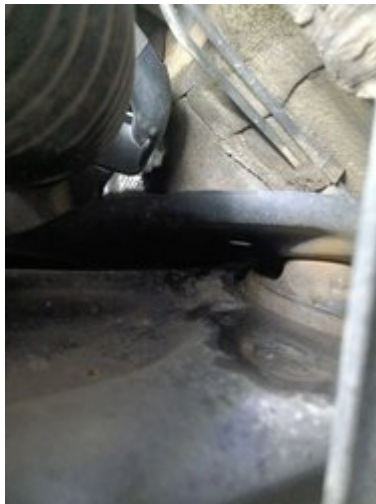
- ✓ **4. BALSTIEKĀRTA:** Balstiekārtas Apakšējās Sviras Bukses Abas

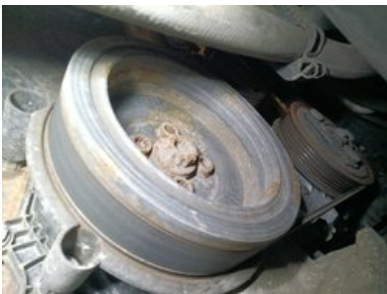
- ✓ **5. DZINĒJS:** Klokvārpstas Skriemelis - Blīvētāja Skriemelis

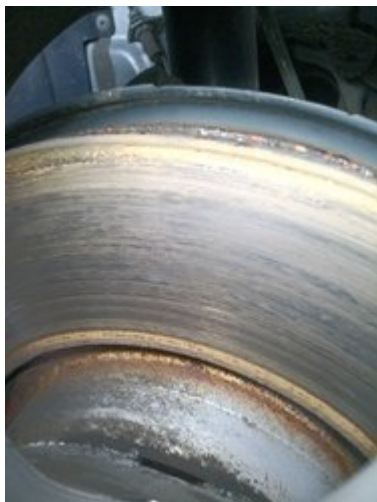
✓ **6. BREMZES:** Priekšējie Bremžu Diski Abi

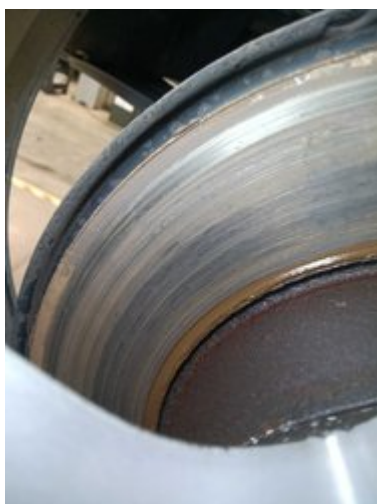
✓ **7. BREMZES:** Aizmugures Bremžu Diski (Abi)

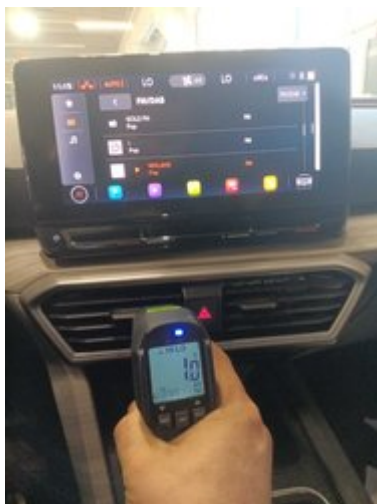
## ✓ 3. Gaisa Kondicionēšanas Mērījums
