# Diagnostikas ziņojums par 2022 VOLKSWAGEN TIGUAN Active

## Diagnostikas informācija

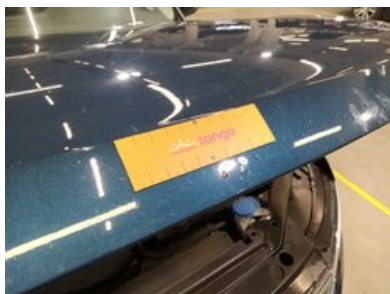
- ✔ **1. Priekšpuse:** Pārsegs - Vizuālie Bojājumi

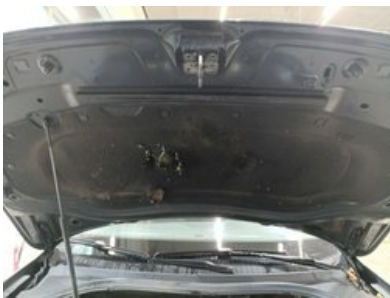
✓ **2. Priekšpuse:** Pārsega Skaņas Izolācija - Stāvoklis

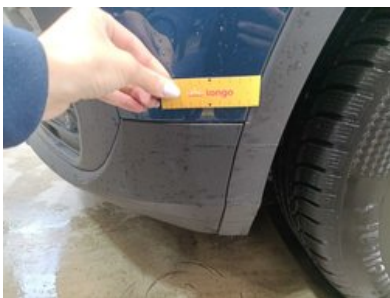
✓ **3. Priekšpuse:** Priekšējais Bamperu - Stāvoklis un Izlīdzinājums

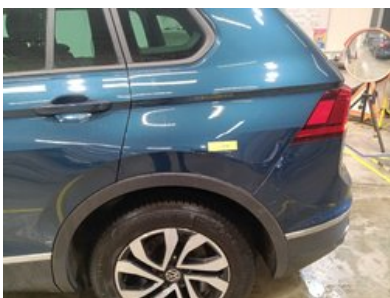
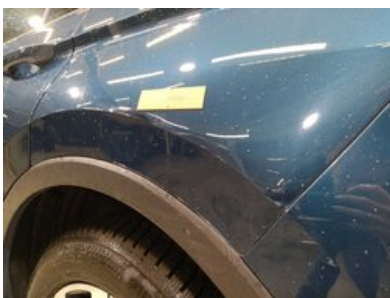
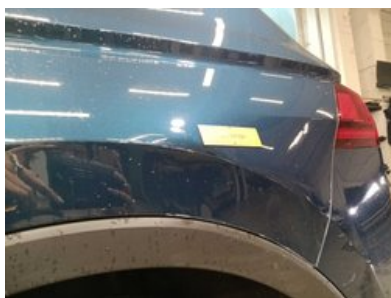
✓ **4. Sāns:** Kreisā un Labā Puse - Vizuālie Bojājumi un Skrāpējumi

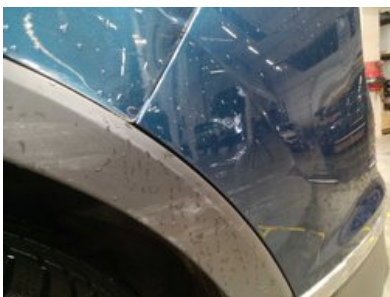
✓ **5. Cits:** Papildu Pulēšanas Darbi

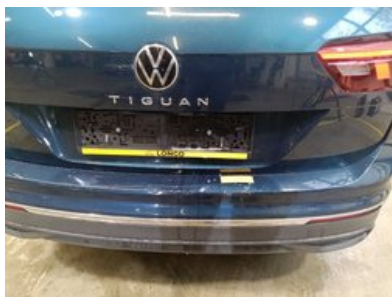
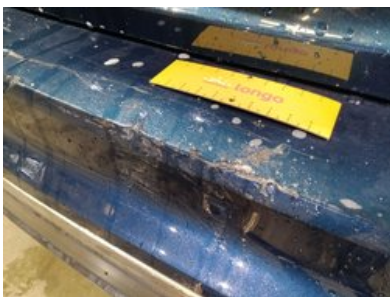
✔ **6. Aizmugure:** Aizmugurējais bamperis - Stāvoklis un izlīdzinājums

- ✓ 1. Krāsot Aizmugures Bamber
