# Diagnosticas ziņojums par

## 2019 SEAT ATECA Style Business Intense

### Diagnosticas informācija

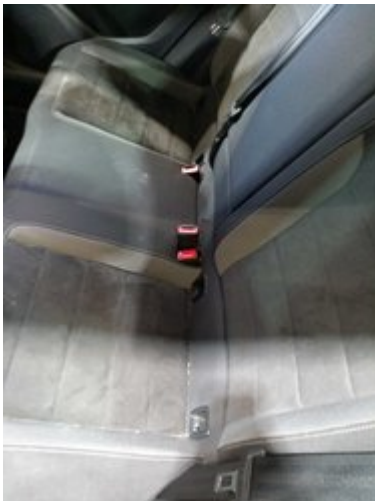
- ✓ **1. Sēdekļi:** ISOFIX - Darbība un Stāvoklis

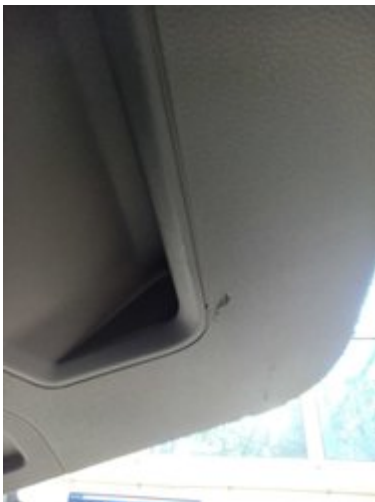
- ✓ **2. Iekšpuse:** Apdares detaļas - Stāvoklis

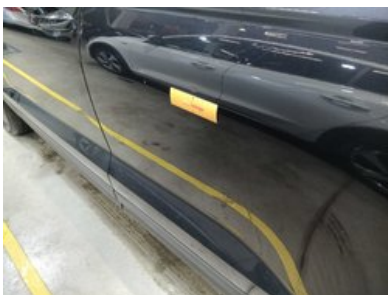
- ✓ **1. Sāns:** Kreisā un Labā Puse - Vizuālie Bojājumi un Skrāpējumi

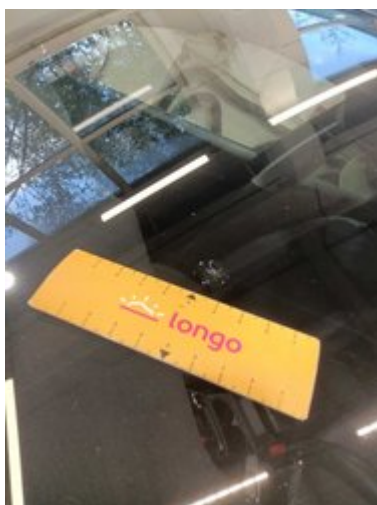
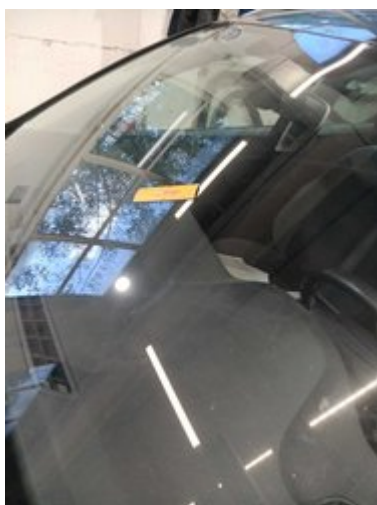
✓ **4. Priekšpuse:** Priekšējā stikla integritāte - Bez TA izslēdzošiem bojājumiem

- ✓ 1. Priekšējā Stikla Remonts

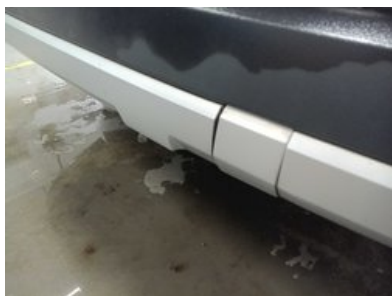
✓ **6. Aizmugure:** Aizmugurējais bamperis - Stāvoklis un izlīdzinājums

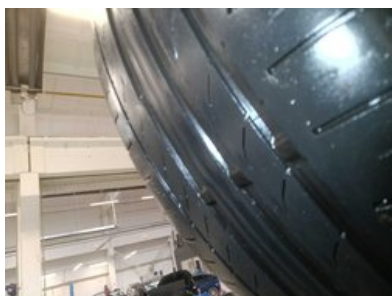
✓ **1. CITS:** Nomainīt Riepas

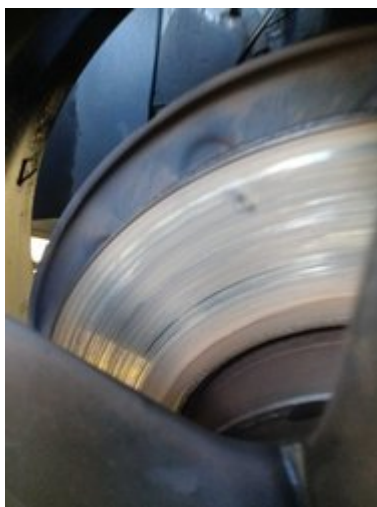
✓ **5. BREMZES:** Priekšējie Bremžu Diski Abi
