# Diagnosticas ziņojums par

## 2019 SKODA OCTAVIA Style

# Diagnosticas ziņojums par 2019 SKODA OCTAVIA Style

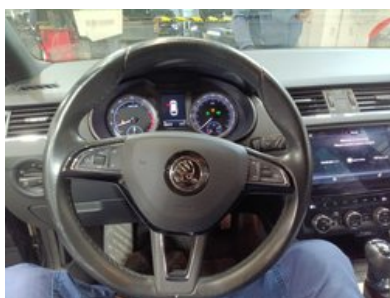
### ✓ 1. Priekšpuse: Stūres rats - Stāvoklis

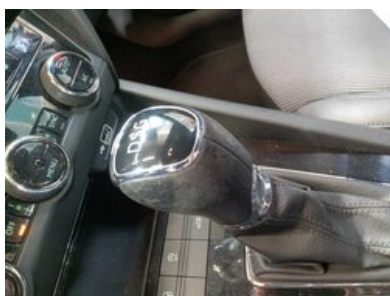
### ✓ 2. Iekšpuse: Pārnesumu Kārtas Pārsegs un Pārnesumu Kārtas Poga - Stāvoklis

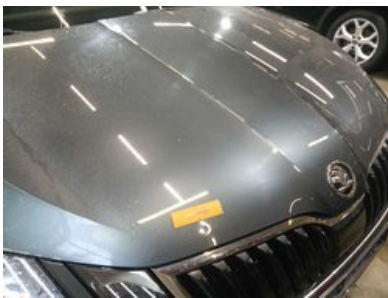
✓ **1. Priekšpuse:** Pārsegs - Vizuālie Bojājumi

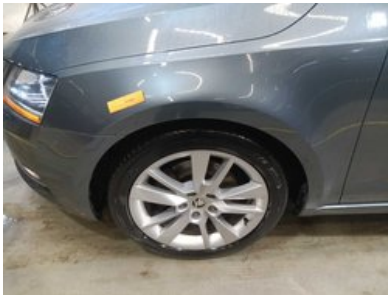
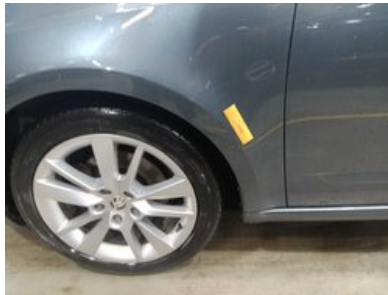
✓ **2. Sāns:** Kreisā un Labā Puse - Vizuālie Bojājumi un Skrāpējumi

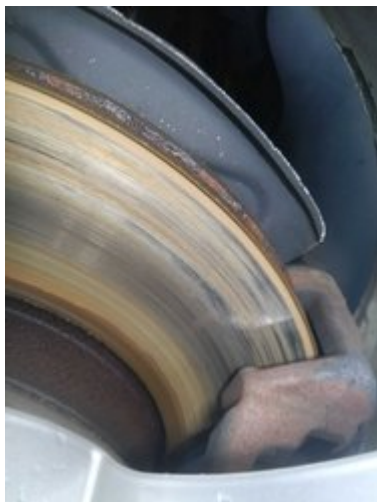
✓ **2. BREMZES:** Priekšējās Bremžu Uzlikas (Visas)

- ✓ 1. Dzinēja Eļļas un Filtra Maiņa
- ✓ 2. Aizmugures Bremžu Kluči
- ✓ 3. Balstiekārtas Apakšējā Svira (Abas)
- ✓ 4. Priekšējās Bremžu Uzliktnes (Visas)
- ✓ 5. Akumulators

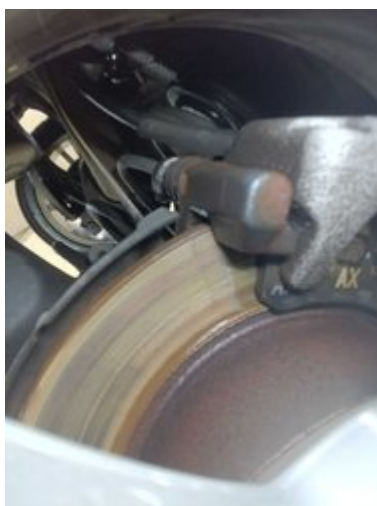
✓ **3. BREMZES:** Aizmugurējie Bremžu Kluči (Visi)

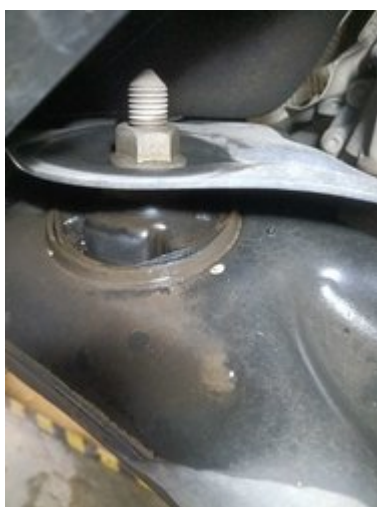
✓ **4. BALSTIEKĀRTA:** Balstiekārtas Apakšējā Svira Abas
