# Diagnosticas ziņojums par

## 2015 BMW 218 Active Tourer Advantage

### Diagnosticas informācija

### Diagnosticā konstatēto defektu kopsavilkums

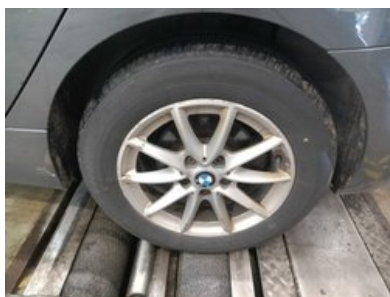
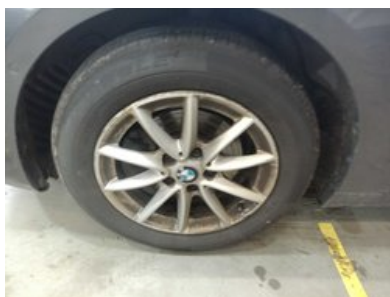
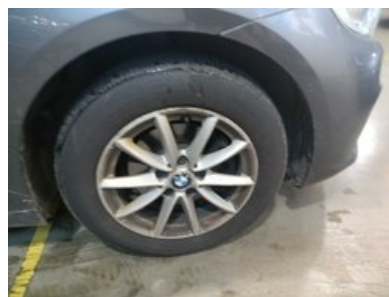
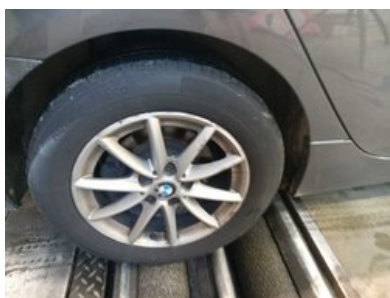
#### ✓ 1. Sāns: Riteņi - Stāvoklis

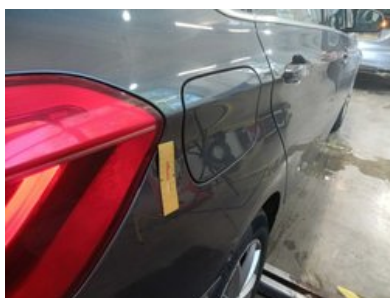
#### ✓ 2. Sāns: Kreisā un Labā Puse - Vizuālie Bojājumi un Skrāpējumi

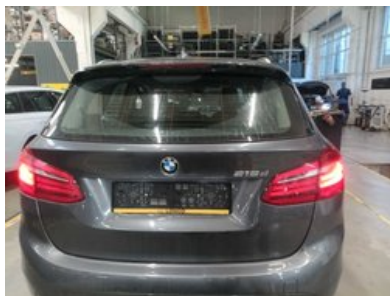
- ✓ **3. Apgaismojums:** Aizmugurējie lukturi (Bremzes, miglas, pagriezienu rādītāji) - Pamata darbība, bojājumi un krāsa

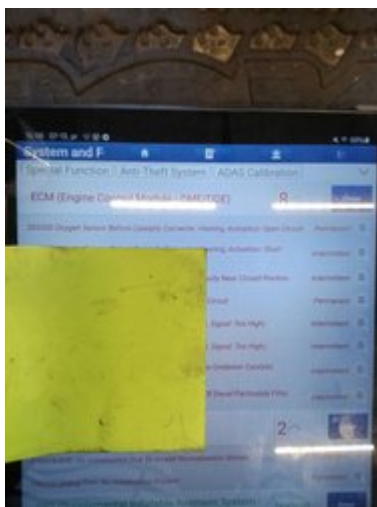
- ✓ **1. IZPLŪDES SISTĒMA:** Lambda Sensors

- ✓ 1. Spiediena Sensors
- ✓ 2. Dzinēja Eļļas un Filtra Maiņa
- ✓ 3. Lambda Zonde
- ✓ 4. Aizmugures Bremžu Kluči

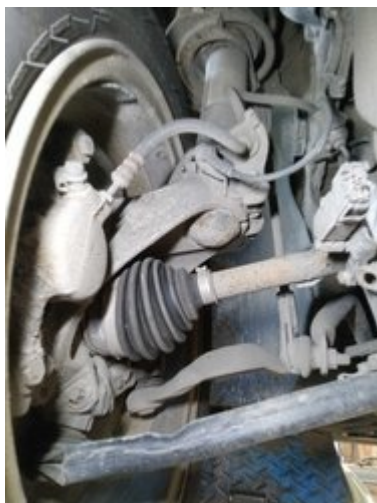
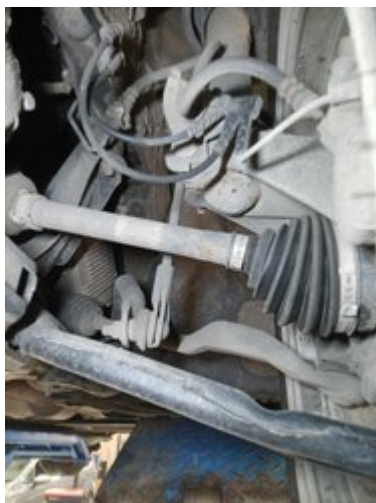
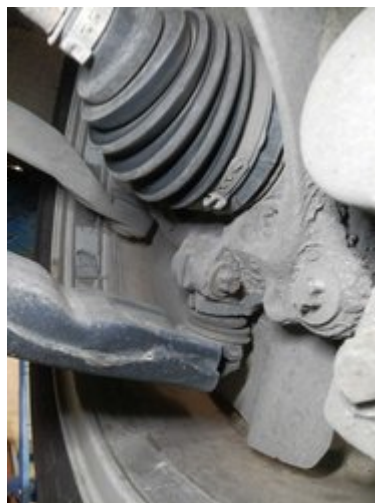
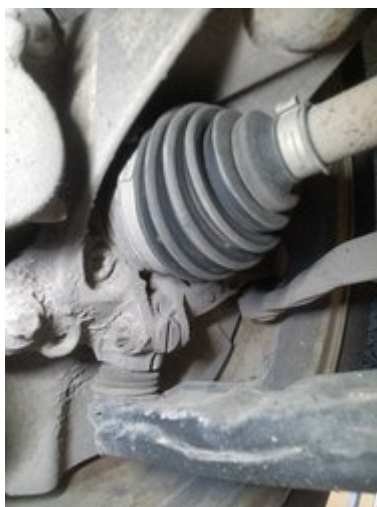
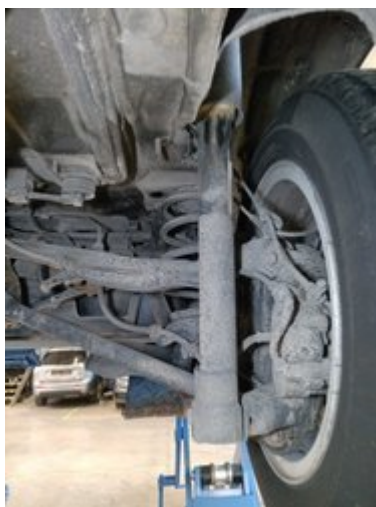
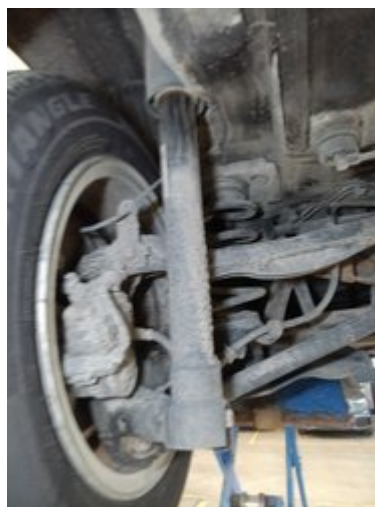
✓ **2. BALSTIEKĀRTA:** Balstiekārtas stāvoklis

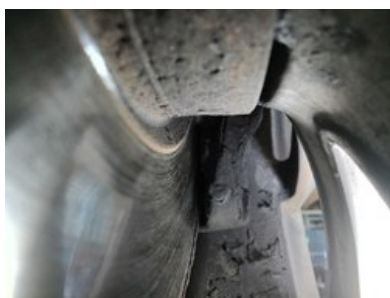
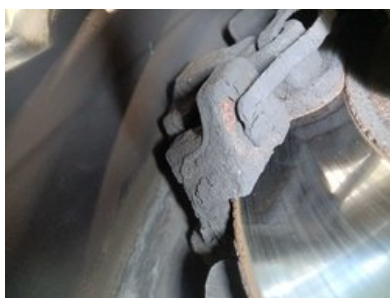
✓ **3. BREMZES:** Bremžu Stāvoklis

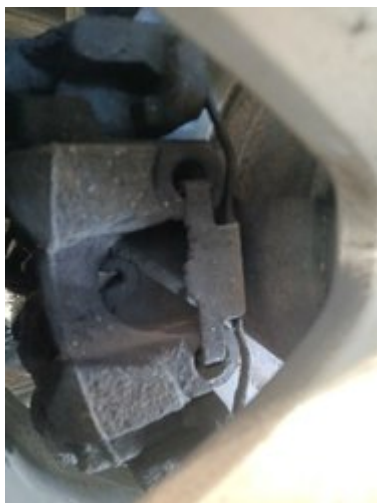
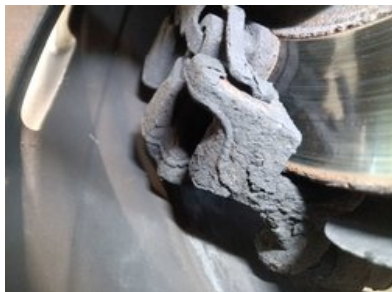
✓ **4. BREMZES:** Aizmugurējie Bremžu Kluči

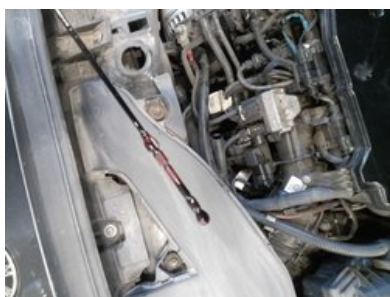
✓ **5. CITS:** Dzinēja Eļļas un Filtra Maiņa

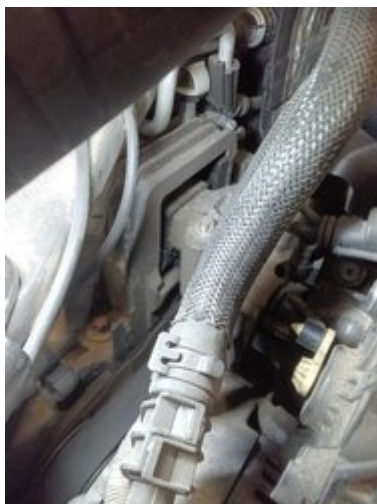
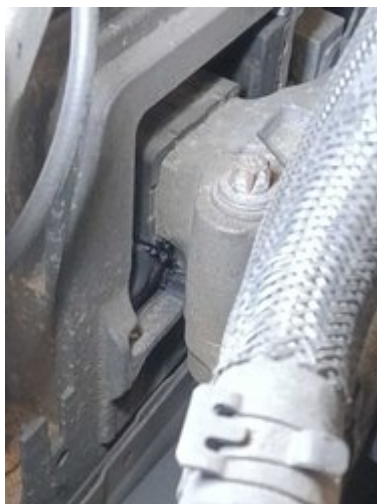
✓ **6. DZINĒJS:** Motora spilvens

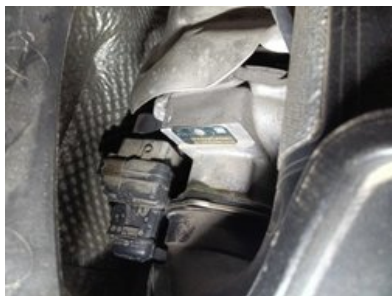
✓ **7. DZINĒJS:** Turbokompresora Ārējais

- 1. Total Ineo First 0W30 208L 5L
- 2. Lambda Sensors (0281004612)
- 3. Bremžu Uzliku Komplekts (GDB2063)
- 4. Bremžu Kluču Sensors (1987473544)
- 5. Eļļas Filtrs (OE672/6)
- 6. BMW OEM Degvielas Padeves Līnija (13538514114)
- 7. Turbokompresors (54409880043/R)
- 8. Turbokompresora Montāžas Komplekts (EVMK0315)

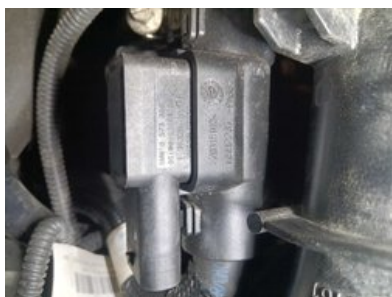
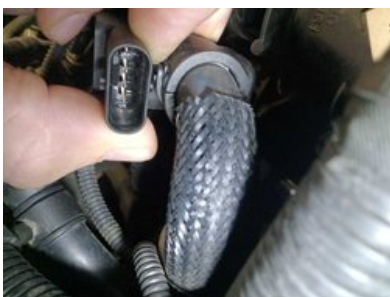
✓ **8. DZINĒJA VADĪBA - DEGVIELA:** Spiediena Sensors
