# Diagnosticas ziņojums par

## 2017 PEUGEOT 2008 Lion

# Diagnosticas ziņojums par 2017 PEUGEOT 2008 Lion

## Diagnosticā konstatēto defektu kopsavilkums

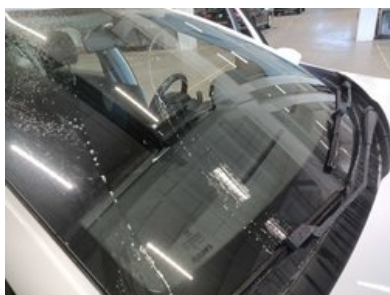
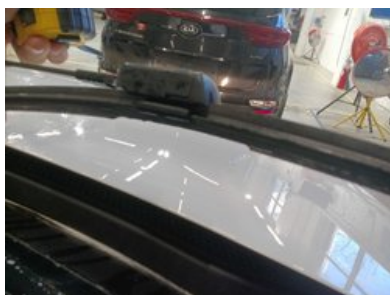
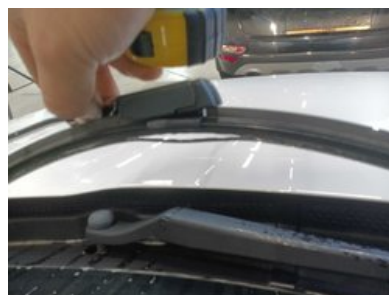
✔ **1. Priekšpuse:** Logu Slotiņu Gumija un Rokturis (Priekšā un Aizmugurē) - Stāvoklis

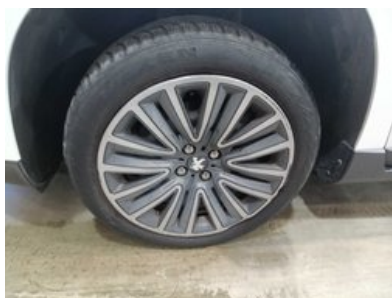
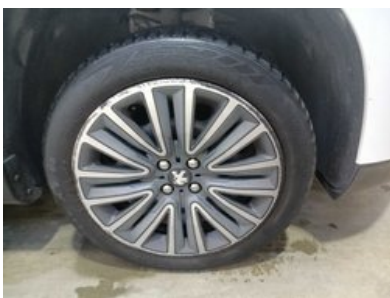
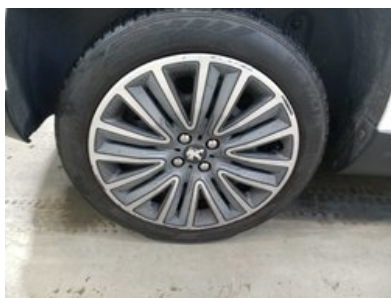
✓ **2. Sāns:** Riteņi - Stāvoklis

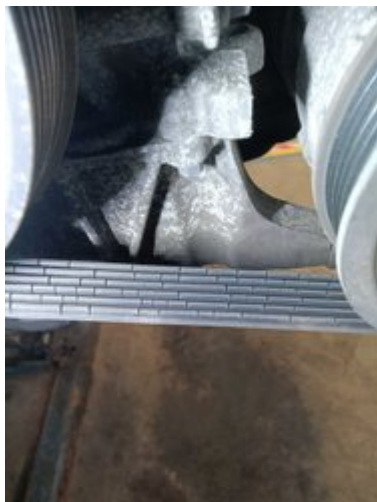
✓ **7. DZINĒJS:** Palīgiekārtas Piedziņas Siksna
