# Diagnosticas ziņojums par

## 2019 MERCEDES BENZ C200 Business Solution

### Diagnosticas informācija

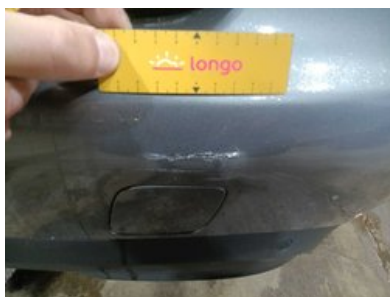
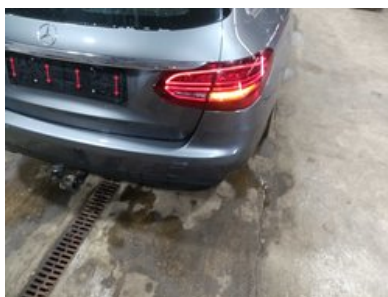
- ✓ **1. Aizmugure:** Aizmugurējais bamperis - Stāvoklis un izlīdzinājums

- ✓ 1. Krāsot Aizmugures Bamber

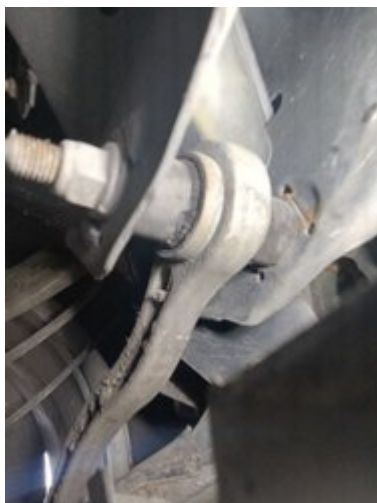
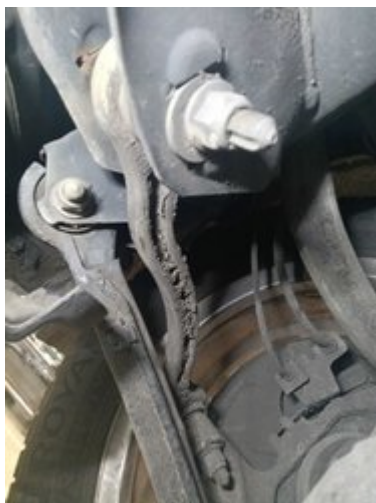
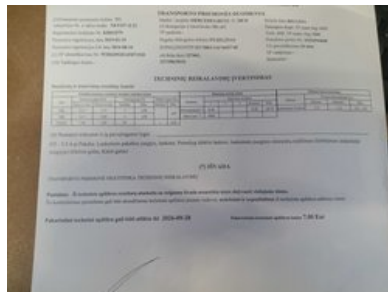
## ✓ 7. BALSTIEKĀRTA: Balstiekārtas Apakšējā Svira Priekšējā

- ✓ 1. Dzinēja Eļļas un Filtra Maiņa
- ✓ 2. Priekšējās Bremžu Uzliktnes (Visas)
- ✓ 3. Bremžu Sensors
- ✓ 4. Uzlādēt Akumulatoru
- ✓ 5. Aizmugures Bremžu Kluči
- ✓ 6. Balstiekārtas Apakšējā Svira, Priekšējā
- ✓ 7. Ģeometrija - Pilns Transportlīdzeklis
