# Diagnostikas ziņojums par 2022 SEAT LEON Xcellence

## Automašīnas dati

## Diagnostikas informācija

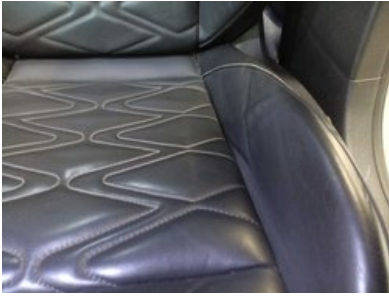
✓ **2. Sēdekļi:** Visi Sēdekļi - Stāvoklis

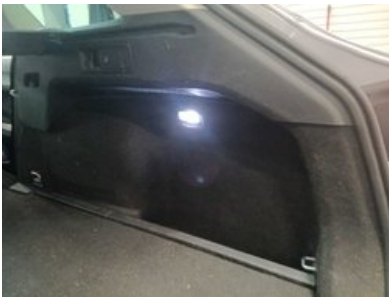
✓ **3. Iekšpuse:** Apdares detaļas - Stāvoklis

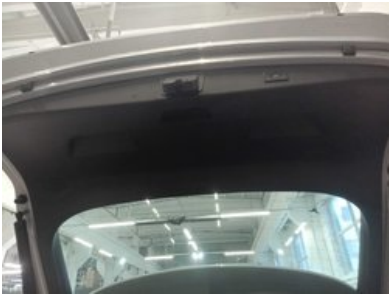
✓ **4. Iekšpuse:** Apdares detaļas - Stāvoklis

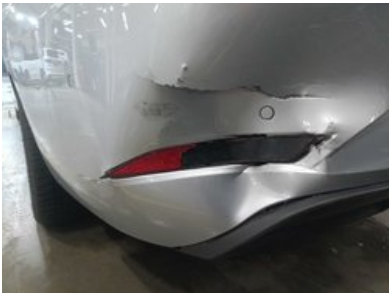
✓ **1. Apgaismojums:** Aizmugurējie lukturi (Bremzes, miglas, pagriezienu rādītāji) - Pamata darbība, bojājumi un krāsa

- ✓ 1. Nomainīt Aizmugures Atstarotājus

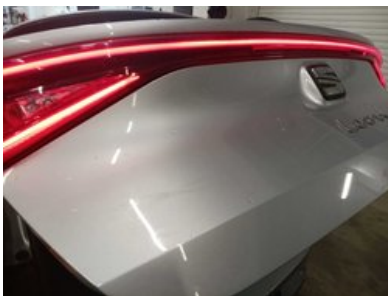
✔ **2. Cits:** Papildu Pulēšanas Darbi

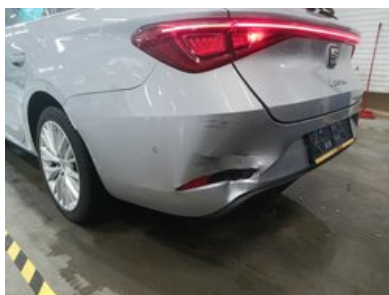
✔ **4. Aizmugure:** Aizmugurējais bamperis - Stāvoklis un izlīdzinājums

- ✓ 1. Krāsot Aizmugures Bamper

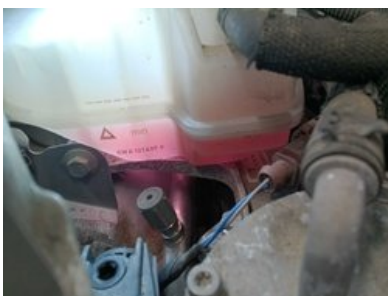
✔ **3. CITS:** Dzesēšanas Šķidrums Papildināšana

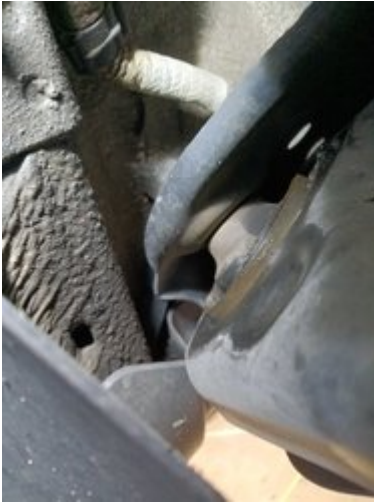
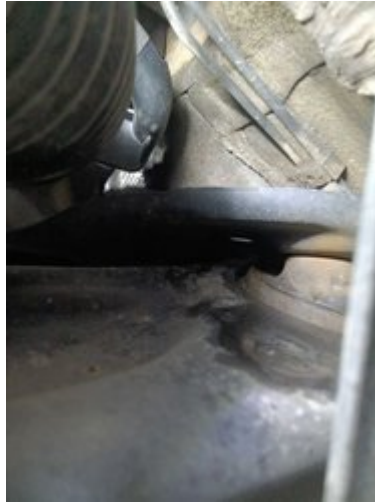
✓ **4. BALSTIEKĀRTA:** Balstiekārtas Apakšējās Sviras Bukses Abas

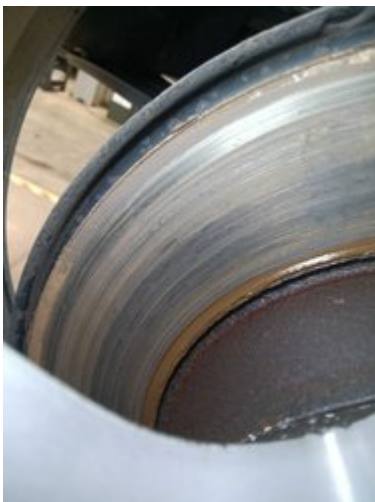
✓ **7. BREMZES:** Aizmugures Bremžu Disks (Abi)

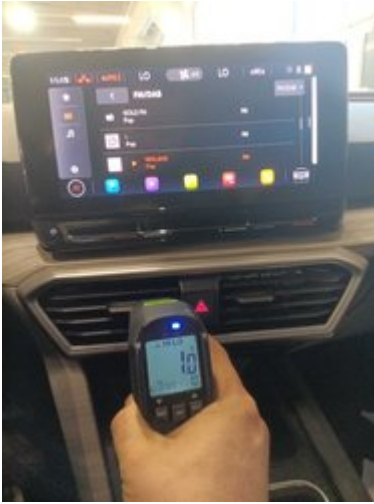
✓ **3. Gaisa Kondicionēšanas Mērījums**
