# Diagnosticas ziņojums par

## 2019 PEUGEOT 5008 GT-Line

# Diagnosticas ziņojums par 2019 PEUGEOT 5008 GT-Line

## Diagnosticā konstatēto defektu kopsavilkums

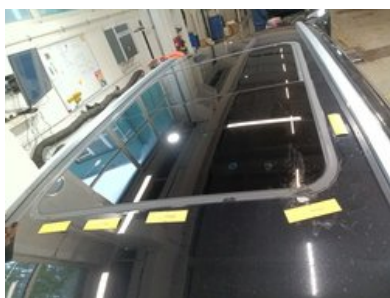
- ✓ **1. Cits:** Jumts - Redzami bojājumi (piemēram, krusa bojājumi)

- ✓ 1. Krāsot Jumtu

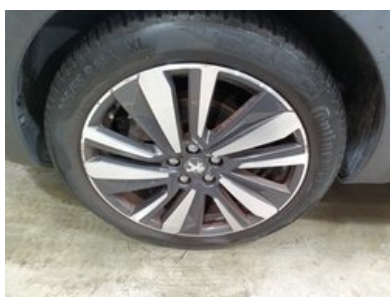
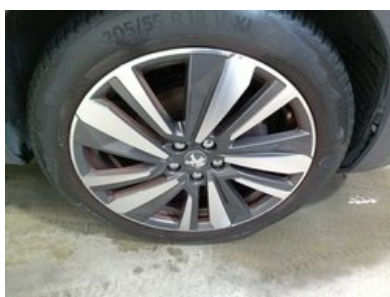
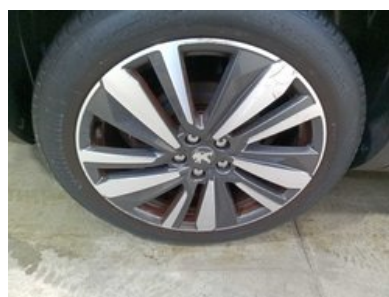
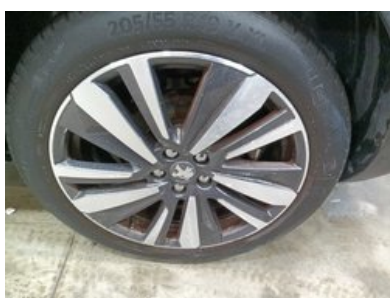
- ✓ **2. Sāns:** Riteņi - Stāvoklis

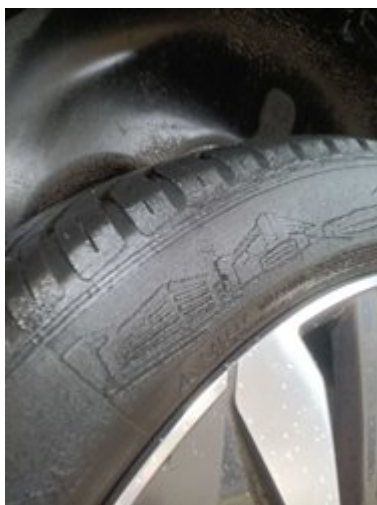
✓ **2. CITS:** Nomainīt Riepas

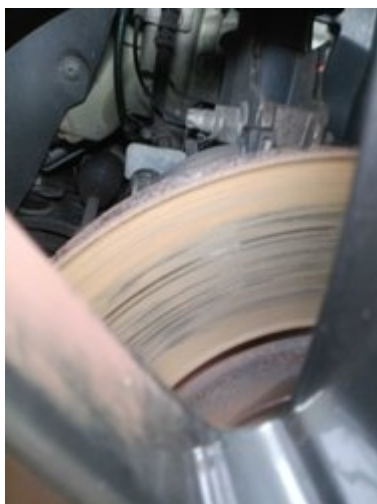
✓ **3. BREMZES:** Priekšējie Bremžu Diski Abi

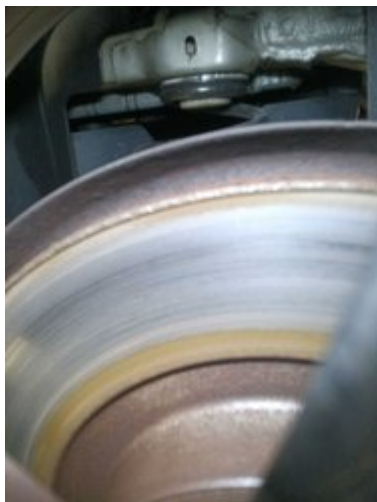
✓ **4. BREMZES:** Aizmugures Bremžu Disks (Abi)

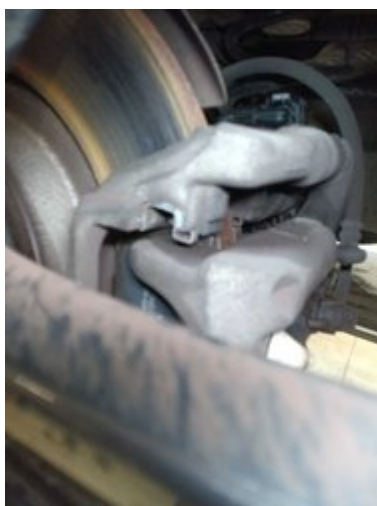
✓ **5. BREMZES:** Aizmugurējie Bremžu Kluči (Visi)

- ✓ 1. Dzinēja Eļļas un Filtra Maiņa
- ✓ 2. Aizmugures Bremžu Kluči

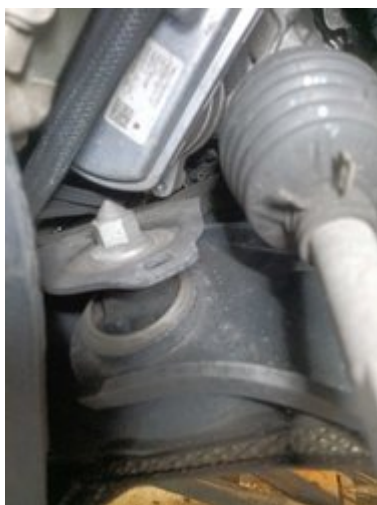
✓ **6. BALSTIEKĀRTA:** Balstiekārtas Apakšējā Svira Abas
