Diagnostikas ziņojums par 2015 OPEL ASTRA Sport +

Diagnostikas informācija

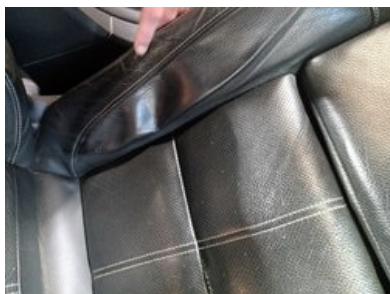
✔ **1. Sēdekļi:** Visi Sēdekļi - Stāvoklis

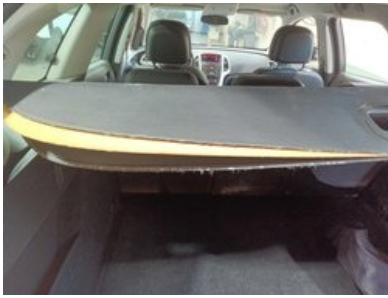
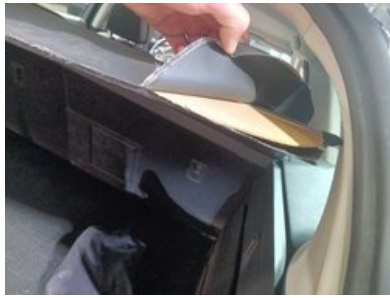
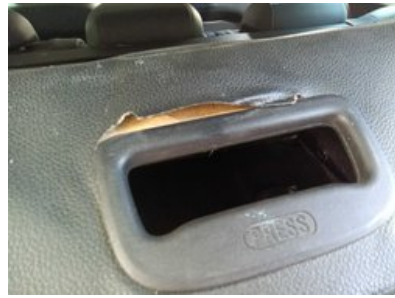
✓ **2. Iekšpuse:** Bagāžas paplāte - Darbība un stāvoklis

- ✓ 1. Nomainīt Bagāžnieka Aizslietni

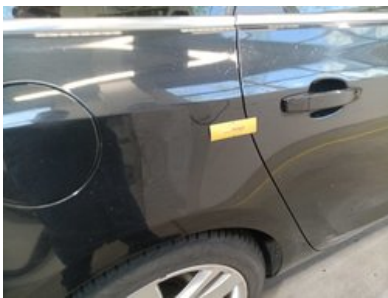
✓ **1. Sāns:** Kreisā un Labā Puse - Vizuālie Bojājumi un Skrāpējumi

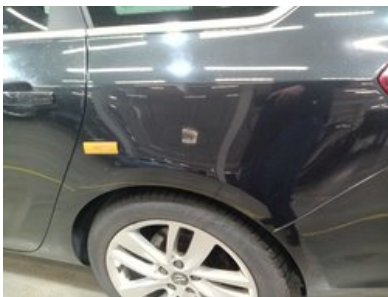
✓ **2. Sāns:** Kreisā un Labā Puse - Vizuālie Bojājumi un Skrāpējumi

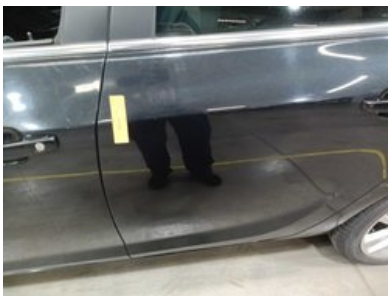
✓ **3. Sāns:** Kreisā un Labā Puse - Vizuālie Bojājumi un Skrāpējumi

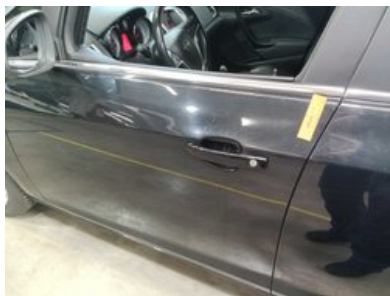
✓ **4. Sāns:** Kreisā un Labā Puse - Vizuālie Bojājumi un Skrāpējumi

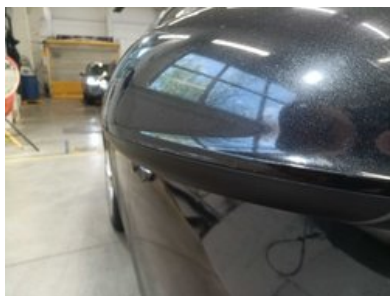
✓ **5. Sāns:** Ārējie Spoguļi - Spoguļa Integritāte un Stiprinājums Automašīnā

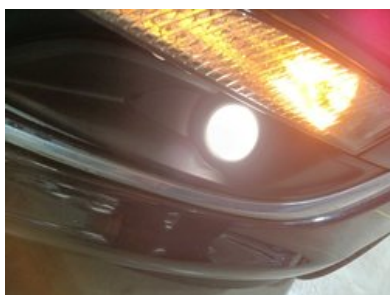
✓ **6. Apgaismojums:** Priekšējie Lukturi (Pilsētas, Parasts, Pilns Lukturis, Miglas, Pagrieziena Rādītājs) - Pamata Darbība, Bojājumi un Krāsa

- ✓ 1. Remonts: Priekšējo Miglas Lukturu Remonts

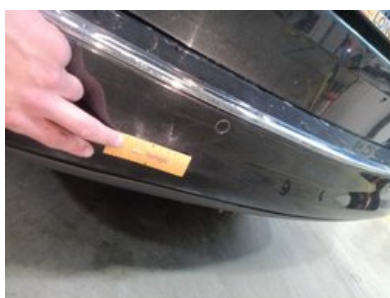
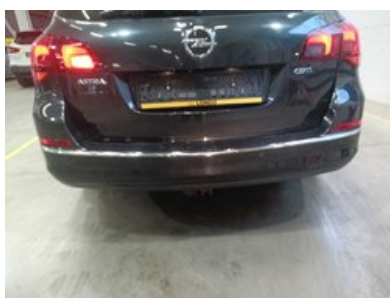
✓ **8. Aizmugure:** Aizmugurējais bamperis - Stāvoklis un izlīdzinājums

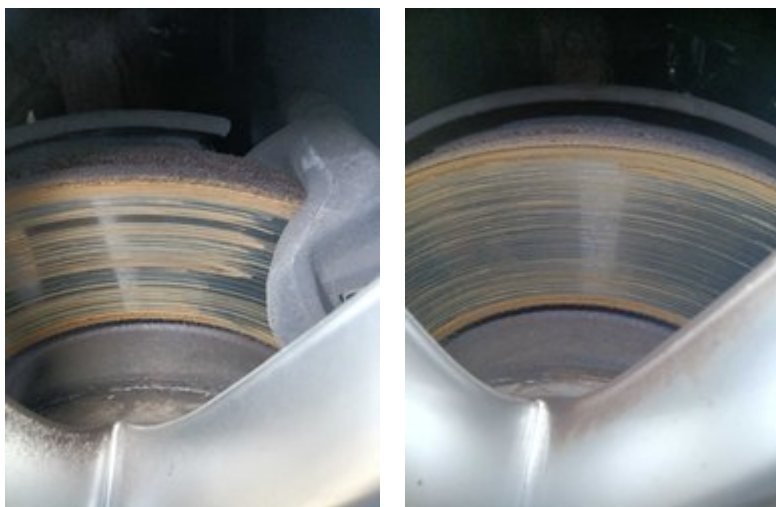
✓ 1. CITS: Priekšējie Bremžu Diski ar Klučiem

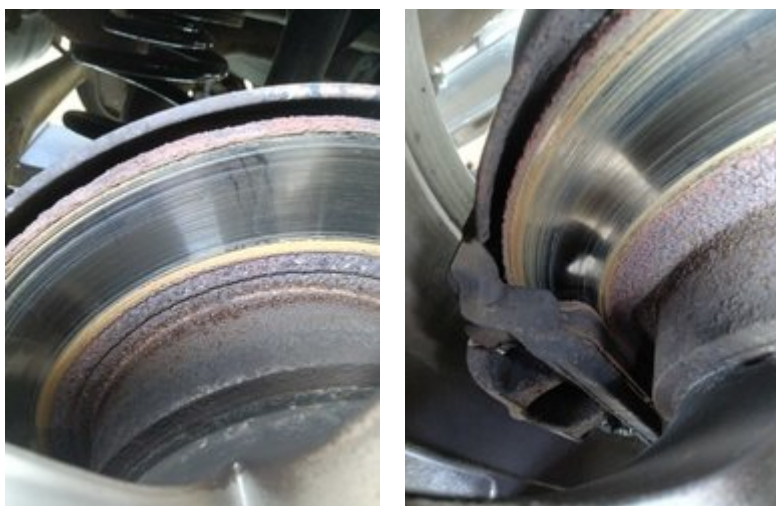
✓ 2. CITS: Aizmugurējais Bremžu Disks un Kluči

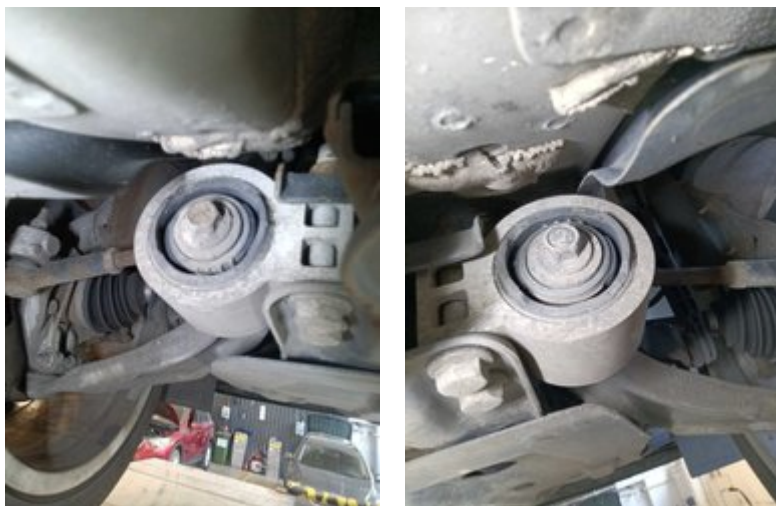
✓ 3. CITS: Balstiekārtas Apakšējā Svira

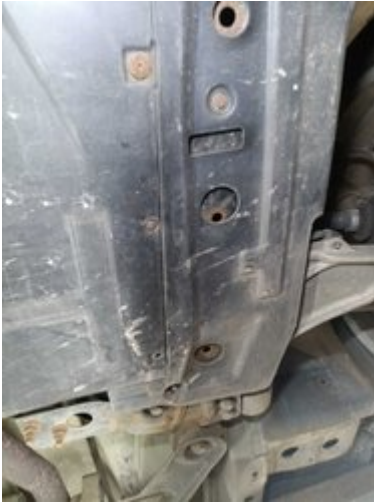
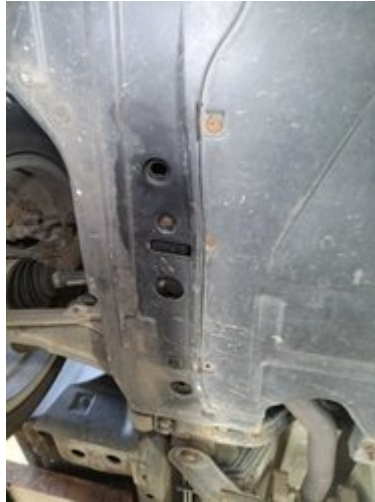
✓ 4. CITS: Apakšējais Pārsegs
