Diagnostikas ziņojums par 2015 OPEL MOKKA Cosmo

Automašīnas dati

Diagnostikā konstatēto defektu kopsavilkums

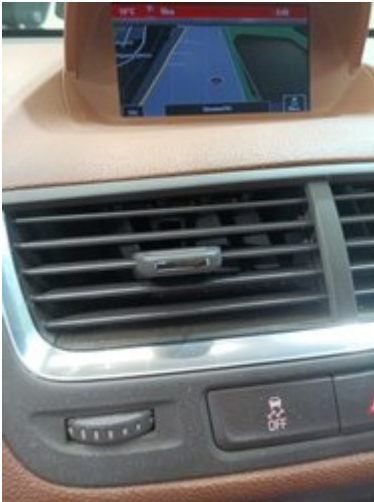
- ✓ **1. Iekšpuse:** Apdares detaļas - Stāvoklis

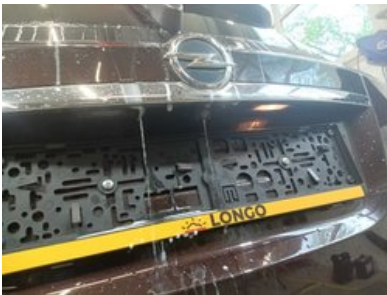
- ✓ **1. Apgaismojums:** Spuldzes

- ✓ 1. Dzinēja Eļļas un Filtra Maiņa
- ✓ 2. Priekšējie Bremžu Diski (Abi)
- ✓ 3. Kloķvārpstas/Vārstu Vāks un Blīve
- ✓ 4. Aizmugures Bremžu Diski (Abi)
- ✓ 5. Nomainīt Numura Zīmes Apgaismojuma Spuldzi

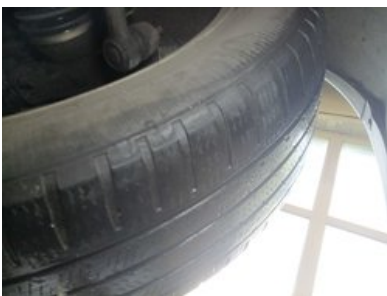
- ✓ **1. CITS:** Dzinēja Eļļas un Filtra Maiņa
- ✓ **2. CITS:** Nomainīt Riepas

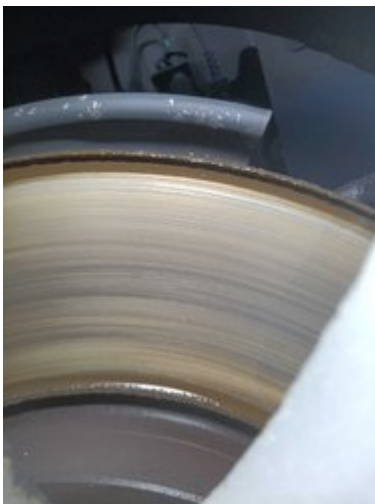
✓ **3. BREMZES:** Priekšējie Bremžu Diski Abi

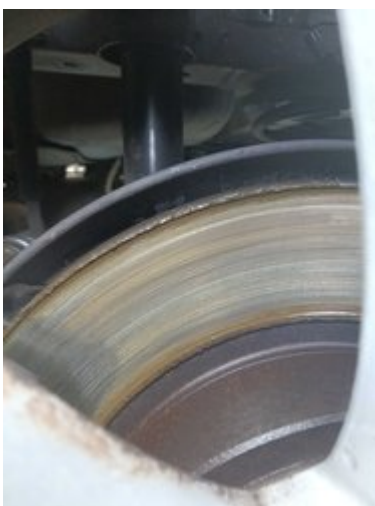
✓ **4. BREMZES:** Aizmugures Bremžu Disk (Abi)

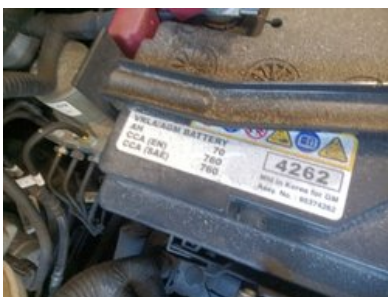
✓ **5. DZINĒJS:** Kloķvārpstas Vārstu Vāks un Blīve

✓ **6. VISPĀRĒJĀ ELEKTRIKA:** Akumulators
