# Diagnostikas ziņojums par 2022 HYUNDAI TUCSON Shine

Nobraukums ziņojuma pabeigšanas datumā: 161 433 km

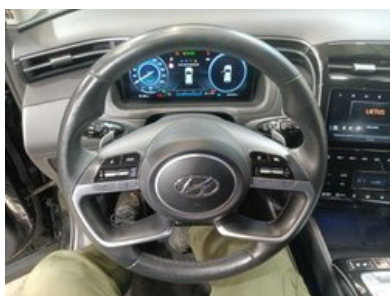
- ✔ **1. Priekšpuse:** Stūres rats - Stāvoklis

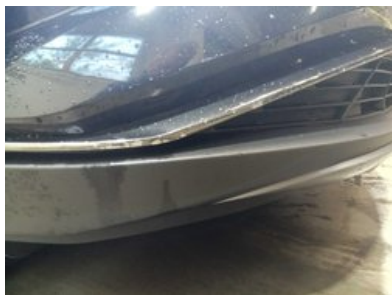
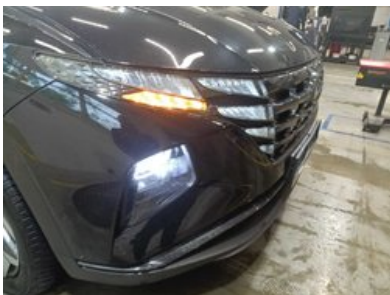
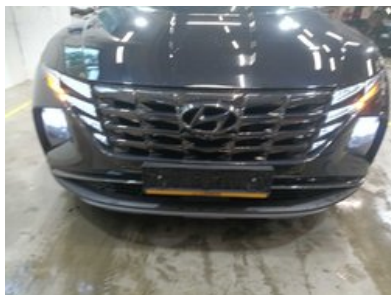
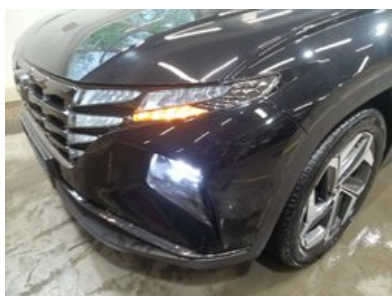
- ✓ **1. Priekšpuse:** Priekšējais Bamperu - Stāvoklis un Izlīdzinājums

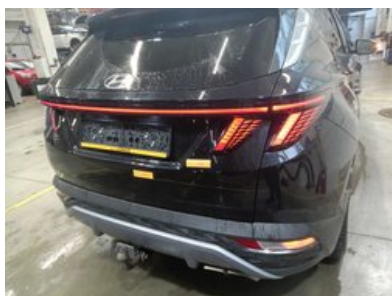
- ✓ **2. Aizmugure:** Bagāžnieks - Redzami bojājumi
