Diagnostikas ziņojums par

2018 MERCEDES BENZ C220 Avantgarde

Sagatavošanas un remonta ziņojums par 2018 MERCEDES BENZ C220 Avantgarde

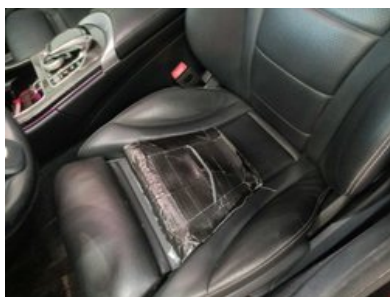
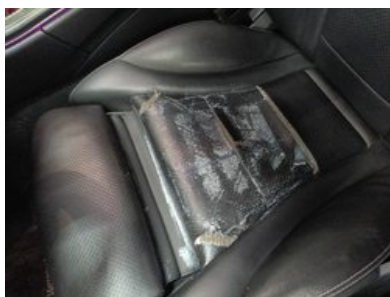
✔ **1. Sēdekļi:** Visi Sēdekļi - Stāvoklis

- ✓ 1. Sašūt Priekšējo Sēdekli
- ✓ 2. Priekšējo Lukturi Regulēšana

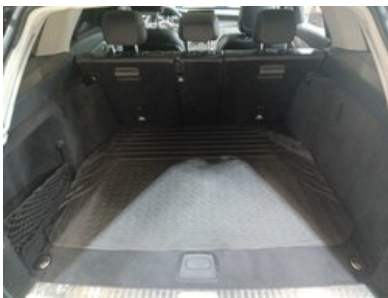
✓ **2. Iekšpuse:** Bagāžas paplāte - Darbība un stāvoklis

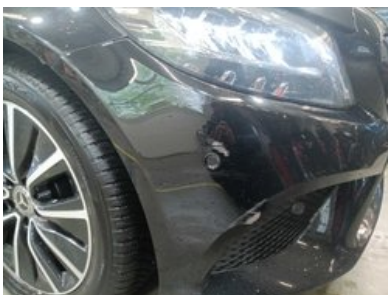
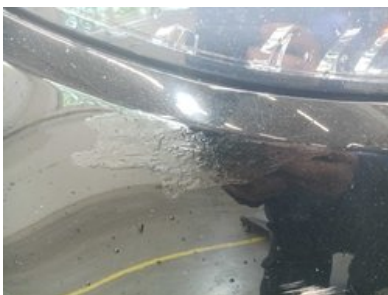
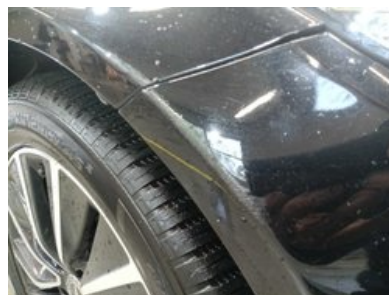
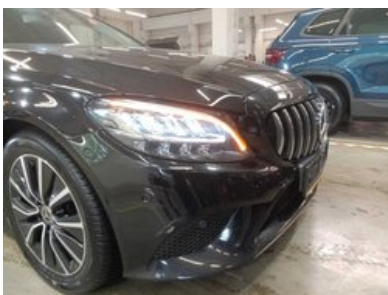
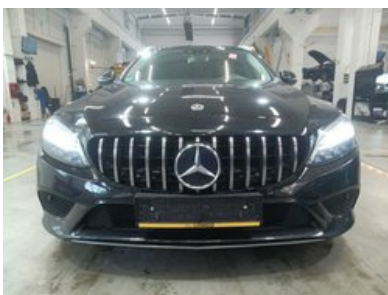
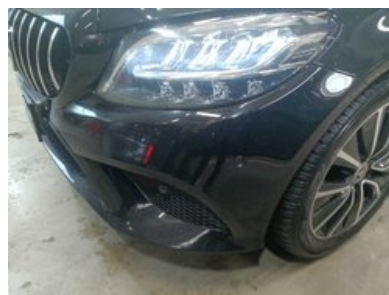
✓ **1. Priekšpuse:** Priekšējais Bamperu - Stāvoklis un Izlīdzinājums

- ✓ 1. Krāsot Priekšējo Bamperi

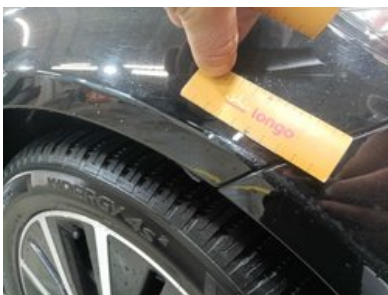
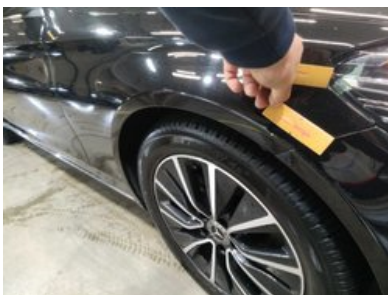
✓ **2. Sāns:** Kreisā un Labā Puse - Vizuālie Bojājumi un Skrāpējumi

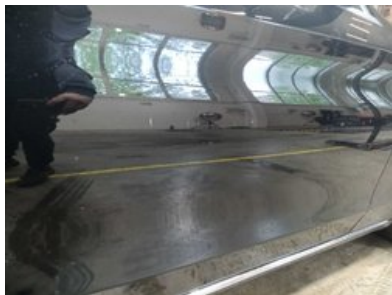
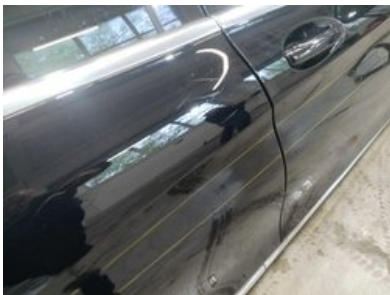
✓ **3. Cits:** Papildu Pulēšanas Darbi

- ✓ 1. Virsbūves mazgāšana
- ✓ 2. Pilnīga salona dziļā tīrīšana, izmantojot tikai hipoalerģiskus līdzekļus
- ✓ 3. Virsbūves pulēšana pēc tīrīšanas

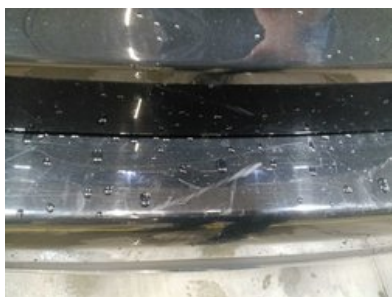
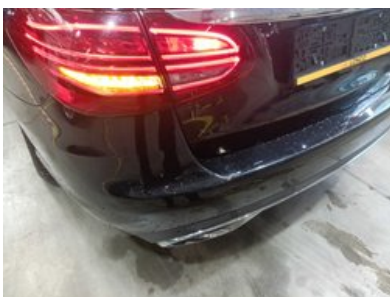
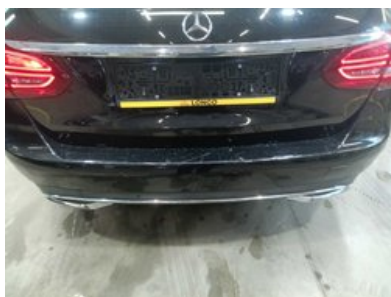
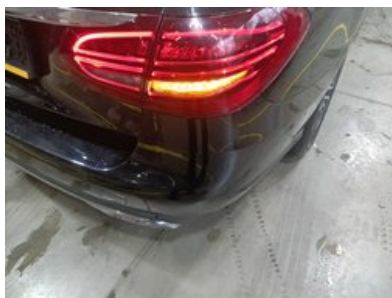
✓ **4. Aizmugure:** Aizmugurējais bamperis - Stāvoklis un izlīdzinājums

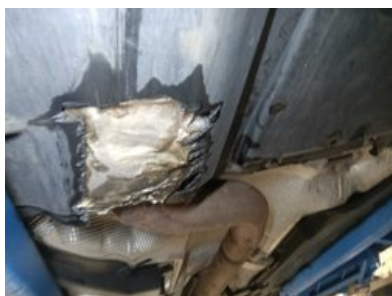
✓ **2. VIRSBŪVE - PRIEKŠĒJĀ SEKCIJA:** Bojājums

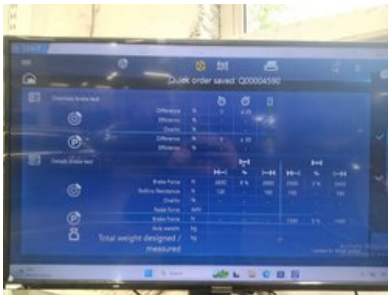
✓ 1. Bremžu Testa Līnijas Rezultāti

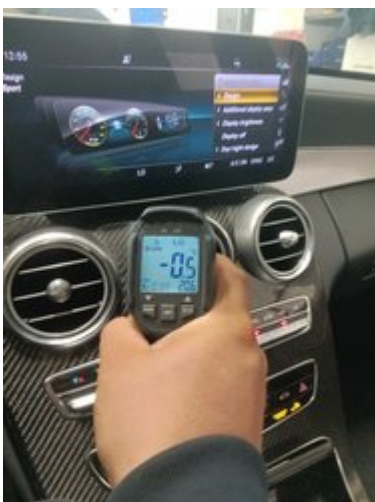
✓ 4. Gaisa Kondicionēšanas Mērījums
