# Diagnosticas ziņojums par

## 2020 PEUGEOT 3008 Executive

# Diagnosticas ziņojums par 2020 PEUGEOT 3008 Executive

## Diagnosticā konstatēto defektu kopsavilkums

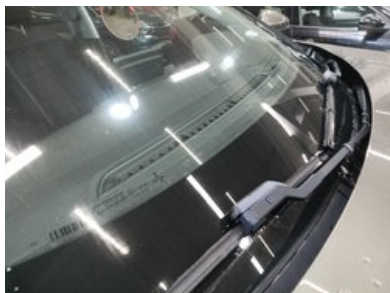
- ✓ **1. Priekšpuse:** Logu Slotiņu Gumija un Rokturis (Priekšā un Aizmugurē) - Stāvoklis

- ✓ 1. Nomainīt Priekšējo Tīrītāju (Mehāniskais)

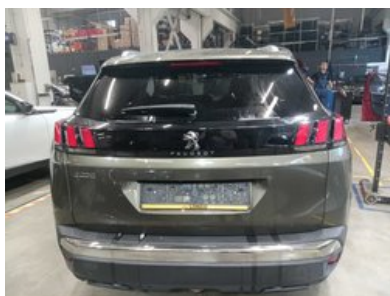
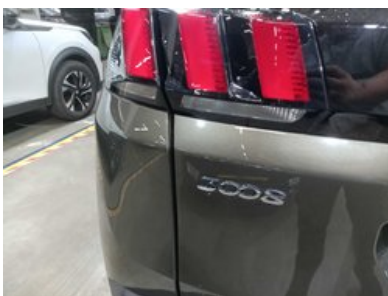
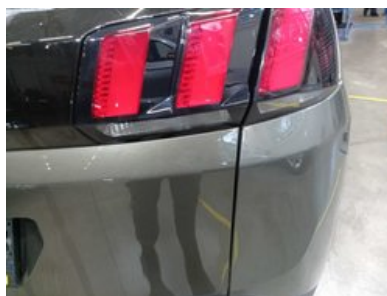
- ✓ **1. Aizmugure:** Bagāžnieks - Redzami bojājumi

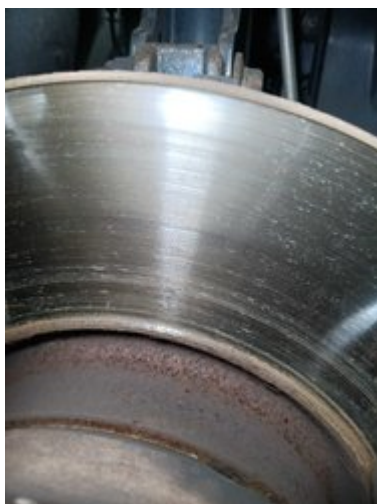
- ✓ **1. BREMZES:** Priekšējie Bremžu Diski Abi

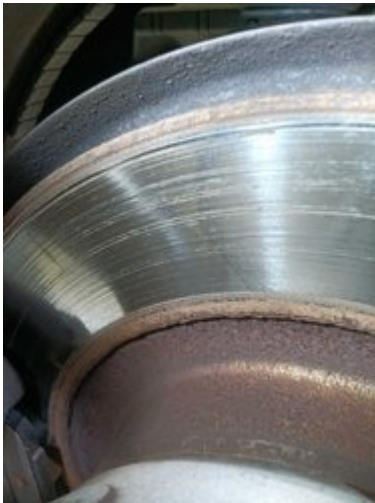
## ✓ 2. BREMZES: Aizmugures Bremžu Disks (Abi)
