# Diagnosticas ziņojums par

## 2023 HYUNDAI TUCSON Comfort

### Diagnosticas informācija

### Diagnosticā konstatēto defektu kopsavilkums

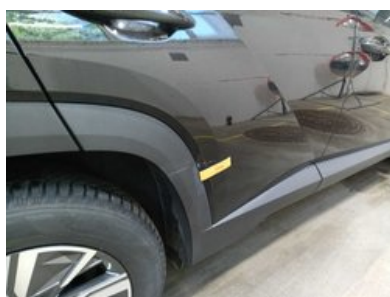
✓ **4. Sāns:** Kreisā un Labā Puse - Vizuālie Bojājumi un Skrāpējumi

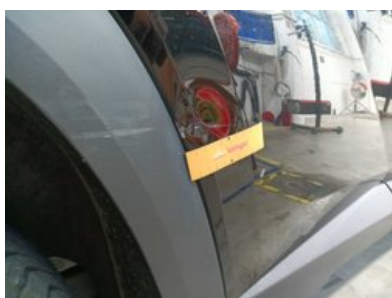
✓ **5. Sāns:** Kreisā un Labā Puse - Vizuālie Bojājumi un Skrāpējumi

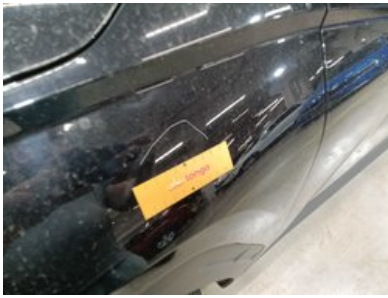
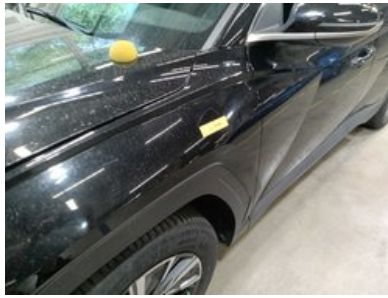
✓ **6. Sāns:** Kreisā un Labā Puse - Vizuālie Bojājumi un Skrāpējumi

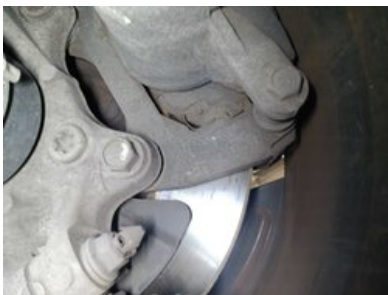
✓ **1. BREMZES:** Priekšējie Bremžu Diski Abi ar Uzlikām

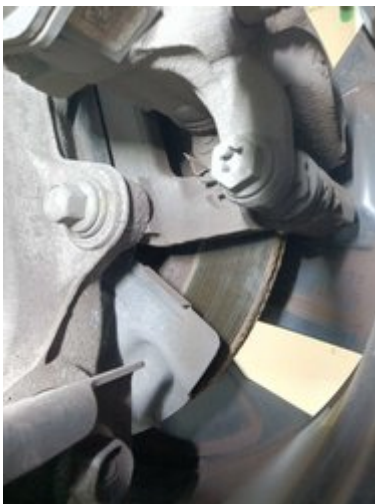
✓ **2. BREMZES:** Aizmugures Bremžu Disks (Abi) ar Klučiem

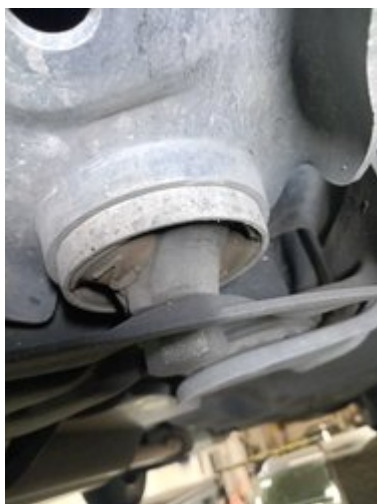
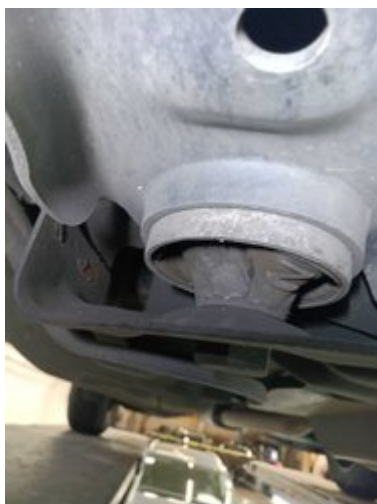
✓ **5. BALSTIEKĀRTA:** Balstiekārtas Apakšējā Svira Abas
