Diagnostikas ziņojums par

2019 KIA SPORTAGE Platinum Edition

Diagnostikas ziņojums par 2019 KIA SPORTAGE Platinum Edition

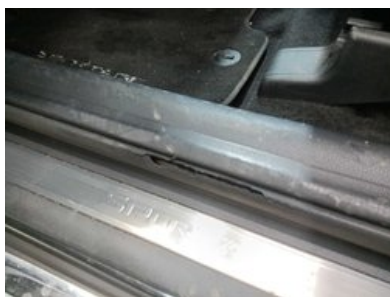
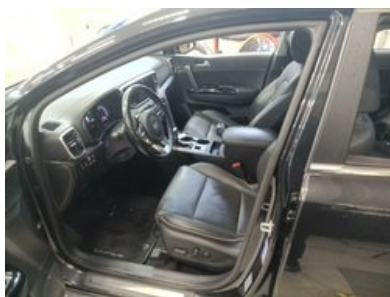
- ✔ **1. Durvis:** Durvju Gumijas Blīvējumi

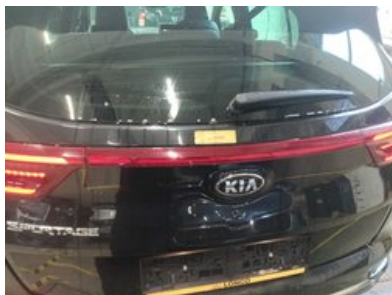
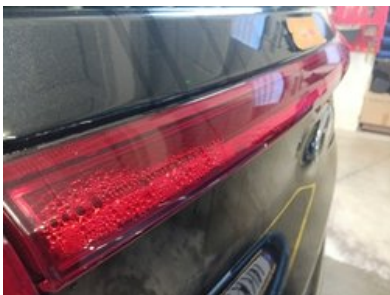
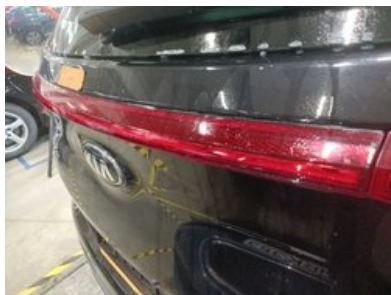
- ✓ **1. Apgaismojums:** Aizmugurējie lukturi (Bremzes, miglas, pagriezienu rādītāji) - Pamata darbība, bojājumi un krāsa

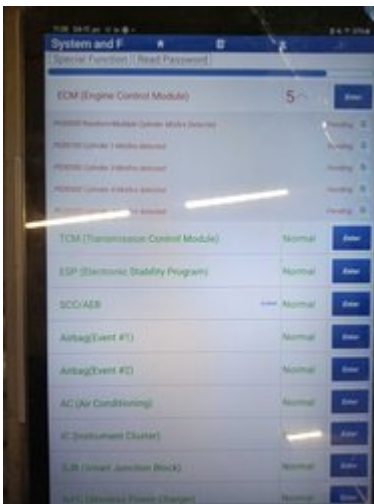
✓ **4. CITS:** Aizdedzes Sveces

- ✓ 1. Aizdedzes Sveces
- ✓ 2. Uzlādēt Akumulatoru
- ✓ 3. Priekšējie Bremžu Diski ar Uzliktnēm
- ✓ 4. Motoreļļa un Filtrs
- ✓ 5. Pārbaudīt Atteices

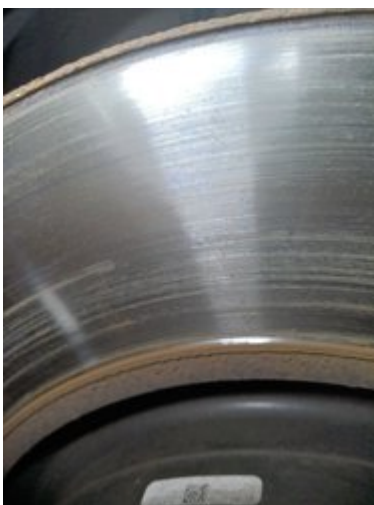
✓ **6. CITS:** Priekšējie Bremžu Diski ar Uzliktnēm

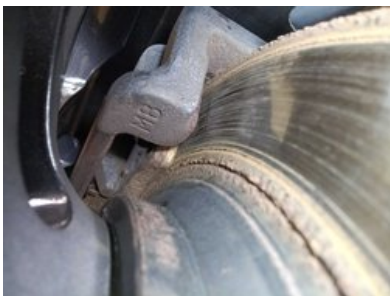
7. CITS: Aizmugurējais Bremžu Disks un Kluči
