# Diagnostikas ziņojums par

## 2018 OPEL CROSSLAND X Innovation

# Diagnostikas ziņojums par 2018 OPEL CROSSLAND X Innovation

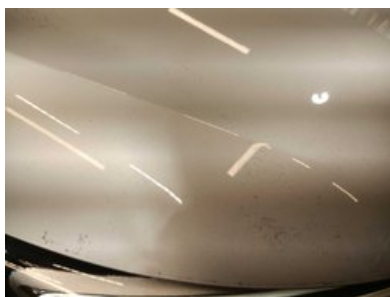
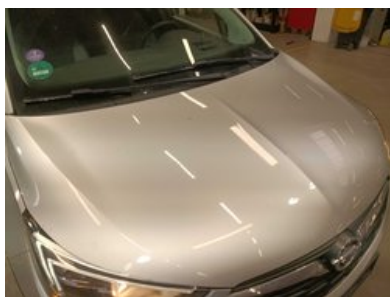
✔ **1. Priekšpuse:** Pārsegs - Vizuālie Bojājumi

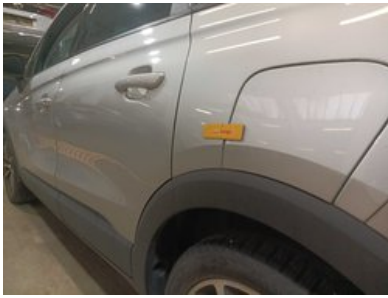
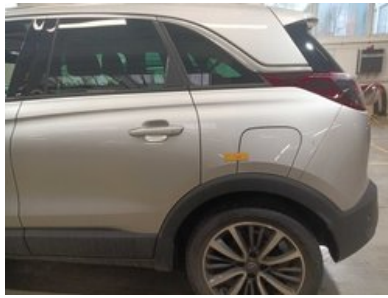
✔ **2. Sāns:** Kreisā un Labā Puse - Vizuālie Bojājumi un Skrāpējumi

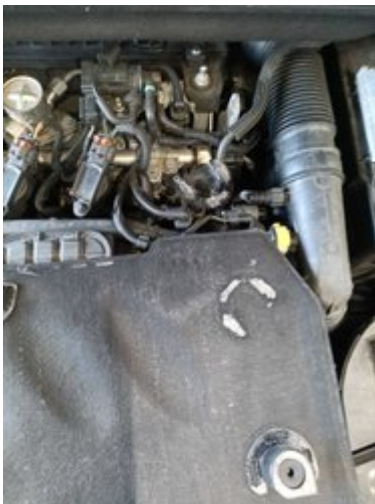
✔ **3. CITS:** Dzinēja Augšējais Pārsegs

- ✓ 1. Gāzu Sadales Siksna
- ✓ 2. Dzinēja Augšējais Pārsegs
- ✓ 3. Motoreļļa un Filtrs

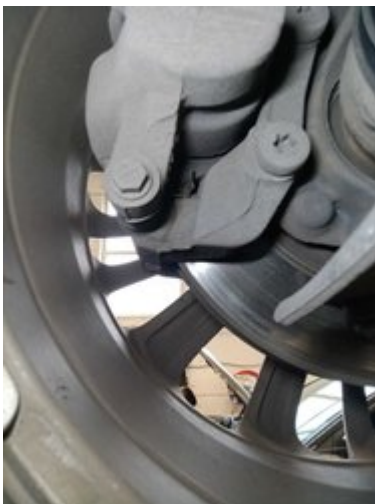
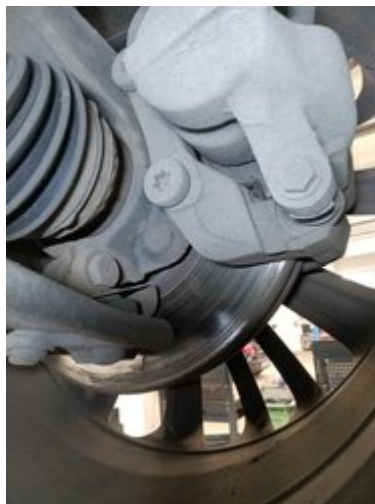
✔ **4. CITS:** Priekšējie Bremžu Diski ar Klučiem

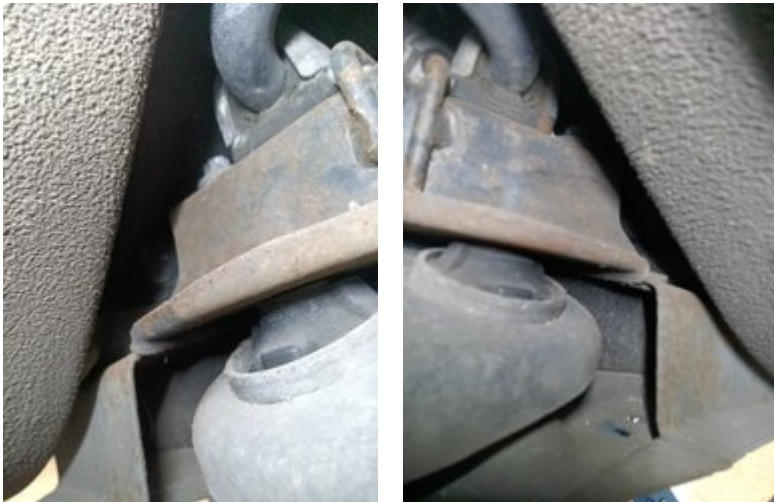
✓ **5. CITS:** Balstiekārtas Apakšējā Svira

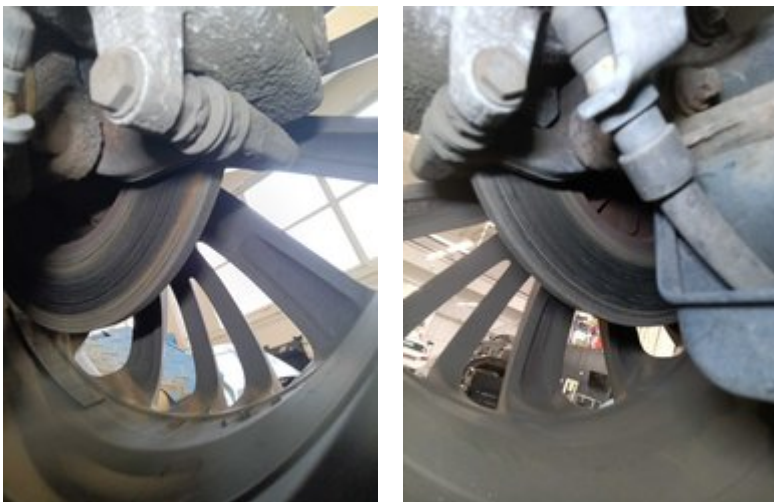
✓ **6. CITS:** Aizmugurējais Bremžu Disks un Kluči
