# Diagnosticas ziņojums par

## 2020 OPEL ASTRA Elegance

### Diagnosticas informācija

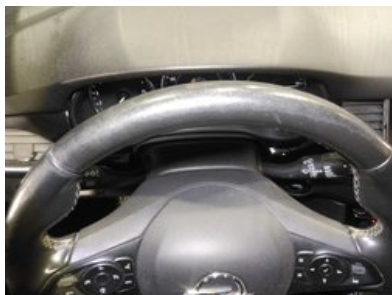
### ✓ 1. Priekšpuse: Stūres rats - Stāvoklis

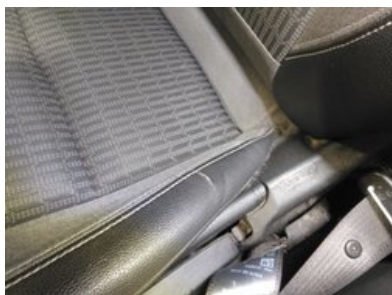
### ✓ 2. Sēdekļi: Visi Sēdekļi - Stāvoklis

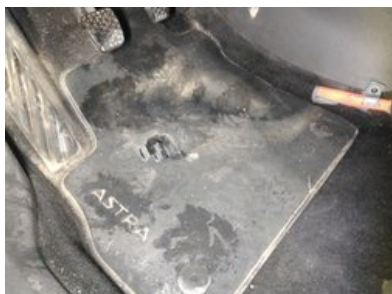
### ✓ 3. Iekšpuse: Paklāji - Stāvoklis

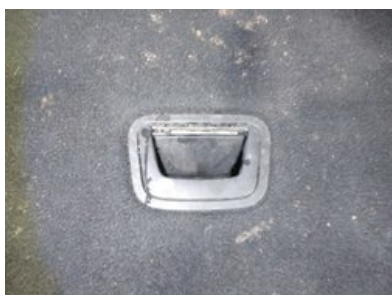
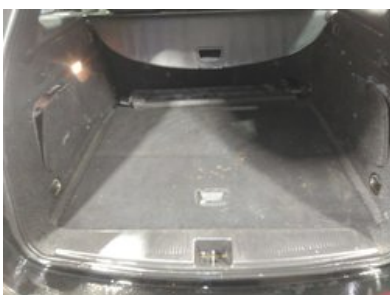
### ✓ 4. Iekšpuse: Paklāji - Stāvoklis

- ✓ 1. Priekšējā Stikla Remonts
- ✓ 2. Automašīnas paklājiņi

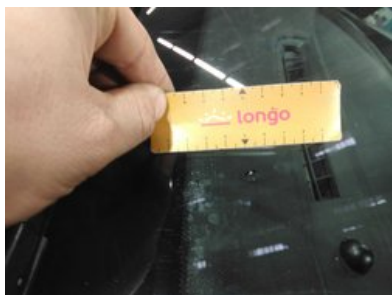
- ✓ **2. Priekšpuse:** Priekšējā stikla integritāte - Bez TA izslēdzošiem bojājumiem

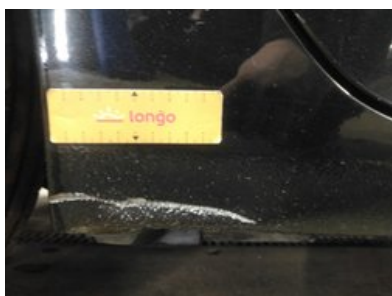
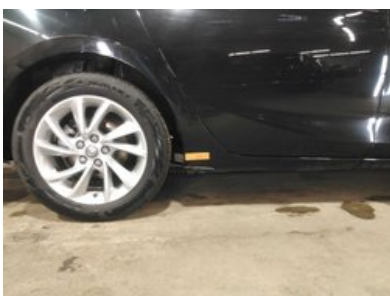
- ✓ **3. Sāns:** Kreisā un Labā Puse - Vizuālie Bojājumi un Skrāpējumi
