# Diagnosticas ziņojums par

## 2014 BMW 320 Gran Turismo Xdrive High E

### Diagnosticas informācija

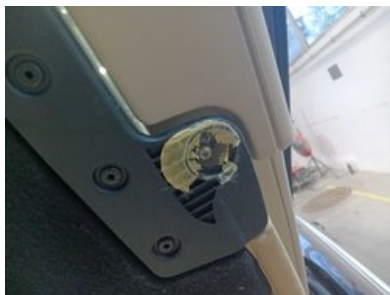
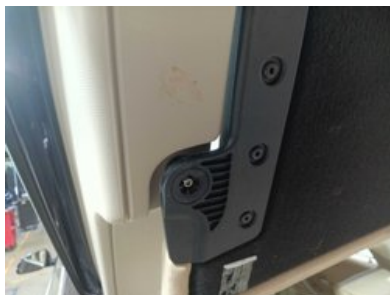
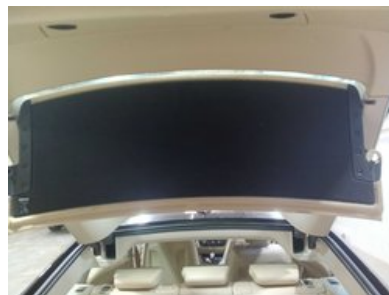
- ✓ **1. Iekšpuse:** Bagāžas aplāte - Darbība un stāvoklis

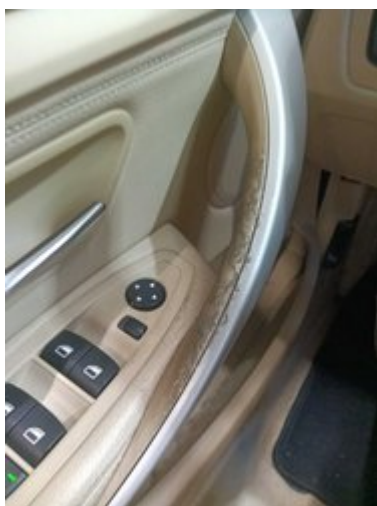
- ✓ **2. Durvis:** Durvju Rokturi - Darbība un Stāvoklis

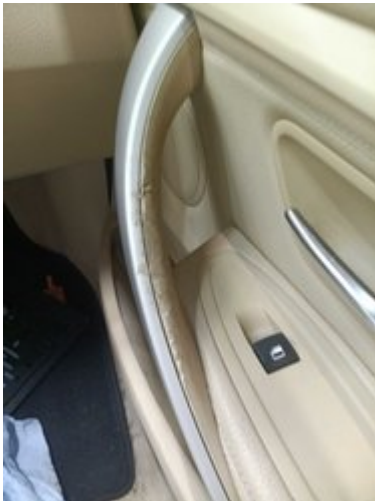
✓ **3. Durvis:** Durvju Rokturi - Darbība un Stāvoklis

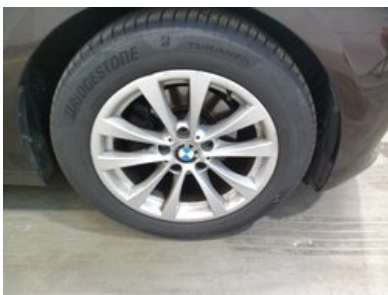
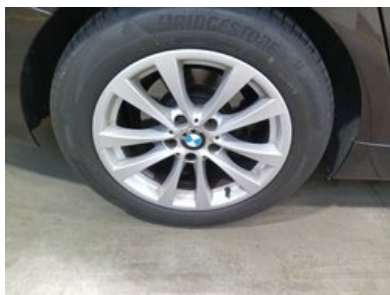
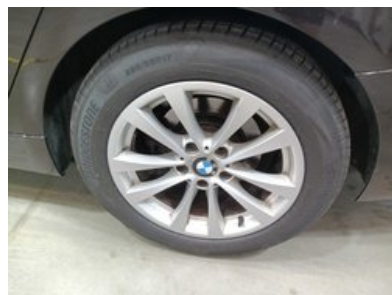
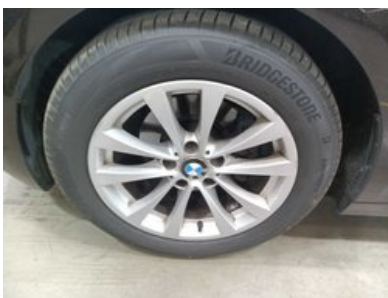
✓ **1. Sāns:** Riteņi - Stāvoklis

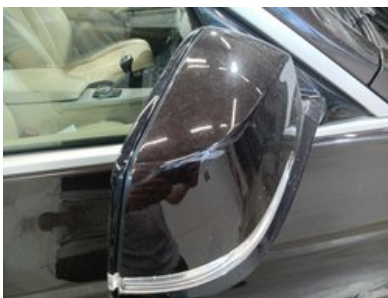
✓ **2. Sāns:** Ārējie Spoguļi - Spoguļa Integritāte un Stiprinājums Automašīnā

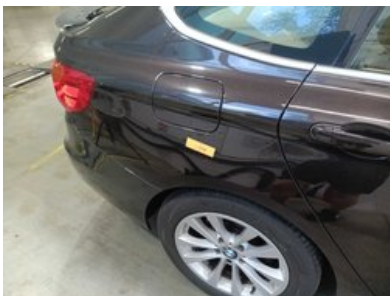
✓ **3. Sāns:** Kreisā un Labā Puse - Vizuālie Bojājumi un Skrāpējumi

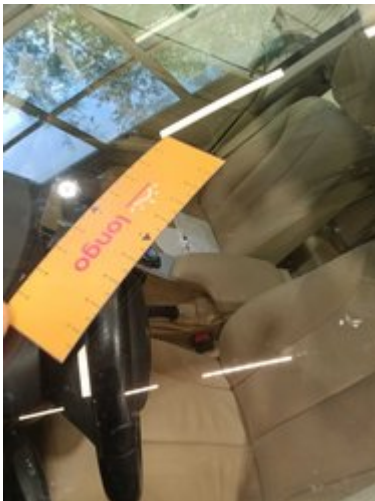
✓ **4. Priekšpuse:** Priekšējā stikla integritāte - Bez TA izslēdzošiem bojājumiem

- ✓ 1. Priekšējā Stikla Remonts

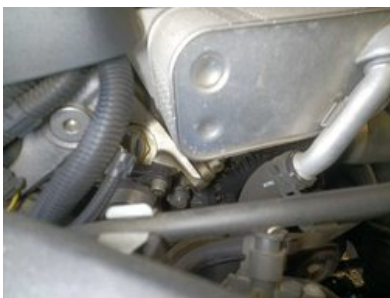
✓ **1. DZINĒJS:** Elļas Dzesētāja Blīve

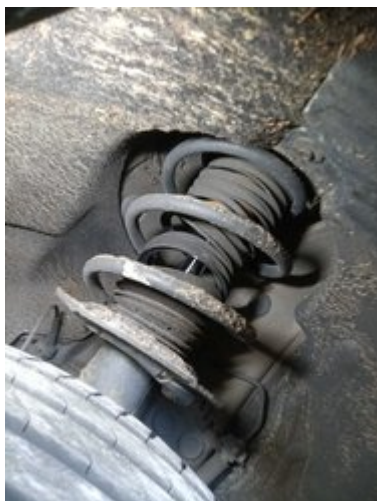
✓ **4. BALSTIEKĀRTA:** Amortizatora statņa augšējais stiprinājums (abi)

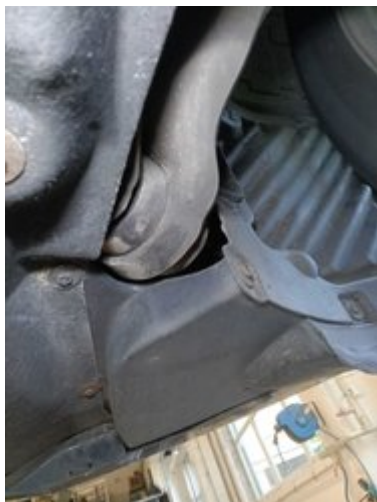
✓ **5. BALSTIEKĀRTA:** Balstiekārtas Apakšējā Svira Abas

- ✓ 1. Balstiekārtas Apakšējā Svira (Abas)
- ✓ 2. Dzinēja Eļļas un Filtra Maiņa

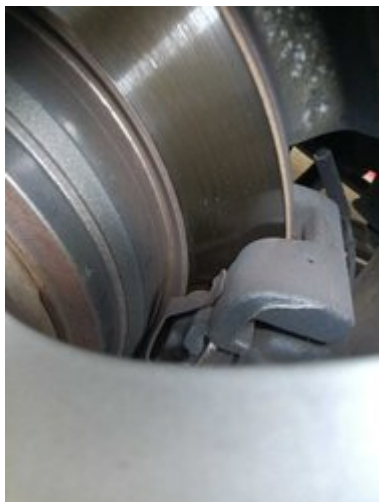
✓ **6. BREMZES:** Aizmugurējie Bremžu Kluči (Visi)
