# Diagnosticas ziņojums par

## 2020 OPEL INSIGNIA Business Executive

# Diagnosticas ziņojums par 2020 OPEL INSIGNIA Business Executive

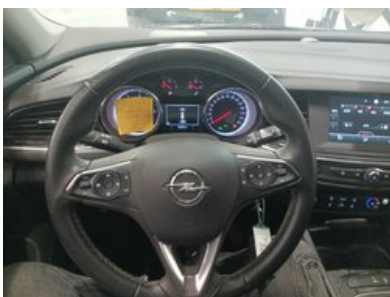
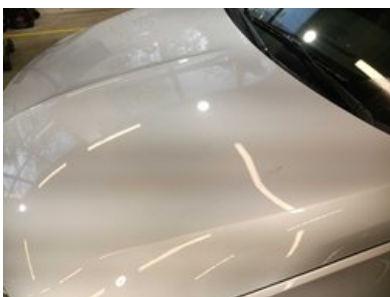
- ✓ **2. Cits:** Jumts - Redzami bojājumi (piemēram, krusa bojājumi)
