# Diagnosticas ziņojums par

## 2017 VOLVO V60 Cross Country Summum

# Diagnosticas ziņojums par 2017 VOLVO V60 Cross Country Summum

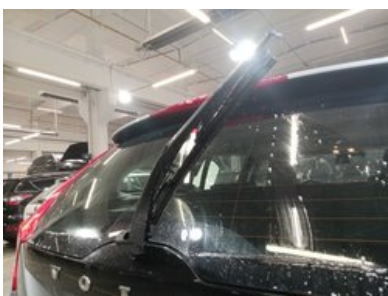
- ✓ **2. Priekšpuse:** Logu Slotiņu Gumija un Rokturis (Priekšā un Aizmugurē) - Stāvoklis
