Diagnostikas ziņojums par

2015 BMW 220 Active Tourer Essential

Diagnostikas ziņojums par 2015 BMW 220 Active Tourer Essential

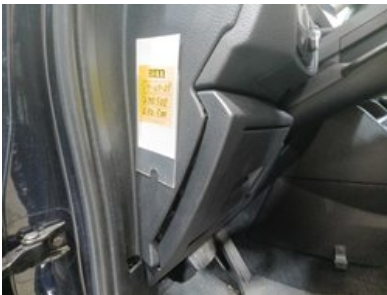
✓ 1. Iekšpuse: Apdares detaļas - Stāvoklis

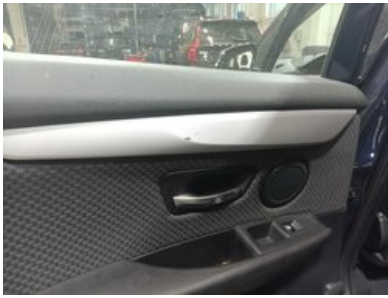
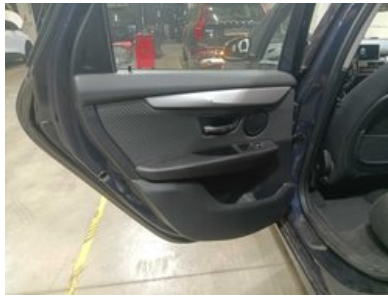
✔ **2. Durvis:** Apdares detaļas - Stāvoklis

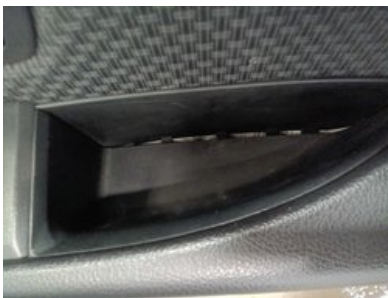
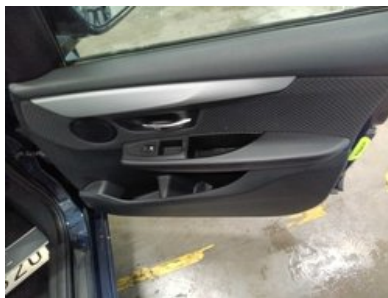
✔ **3. Durvis:** Apdares detaļas - Stāvoklis

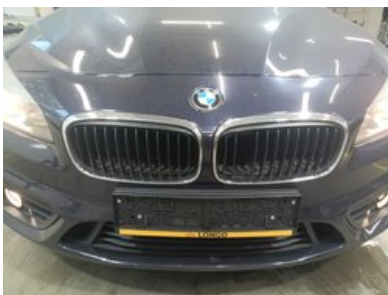
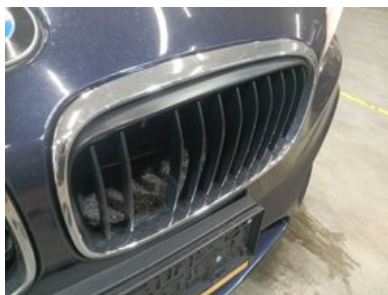
✔ **1. Priekšpuse:** Priekšējā Režģa - Stāvoklis

- ✓ 1. Nomainīt Bampera Režģus
- ✓ 2. Priekšējo Lukturi Regulēšana

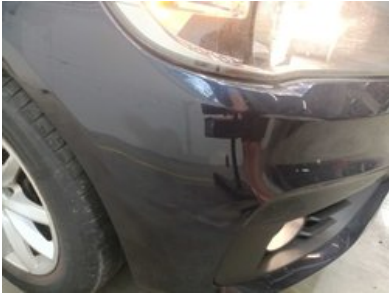
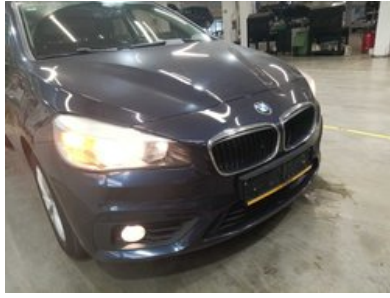
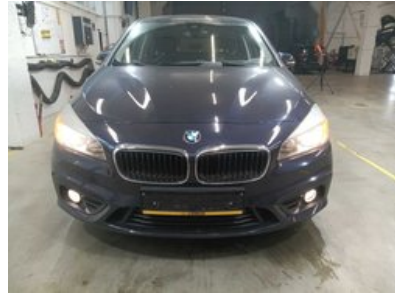
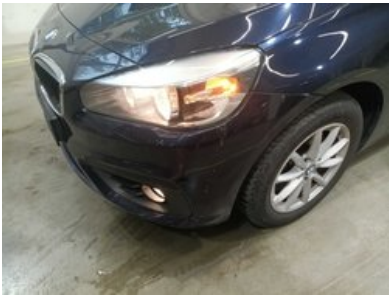
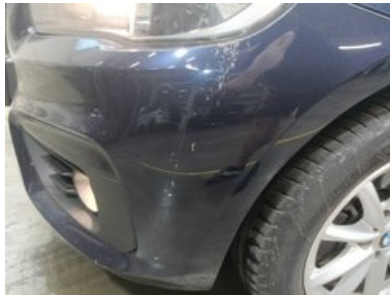
✓ **2. Priekšpuse:** Priekšējais Bamperu - Stāvoklis un Izlīdzinājums

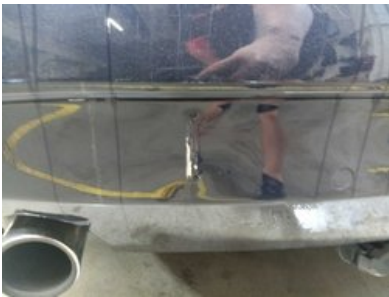
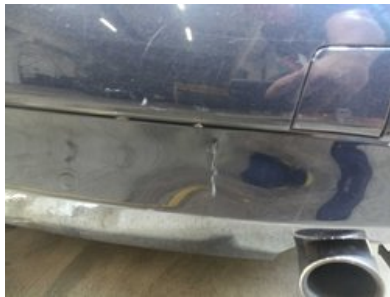
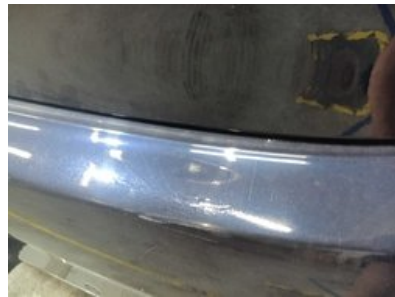
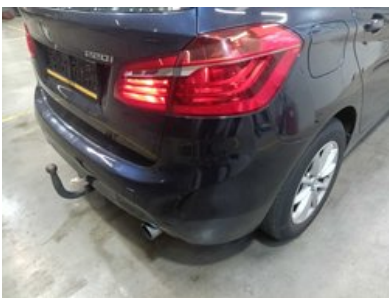
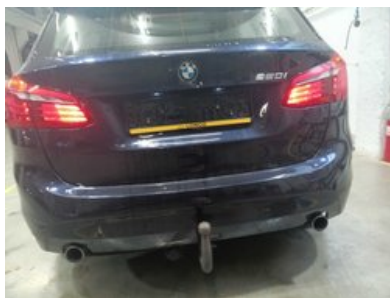
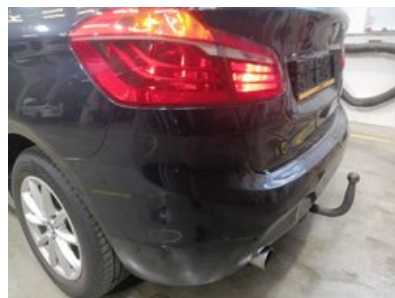
✓ **3. Aizmugure:** Aizmugurējais bamperis - Stāvoklis un izlīdzinājums

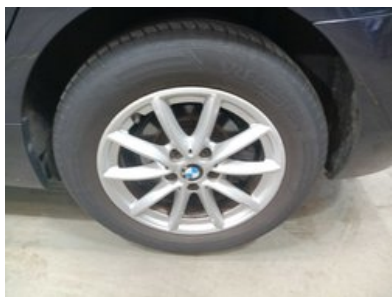
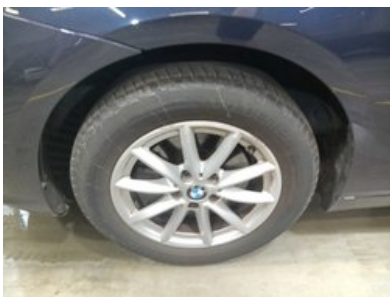
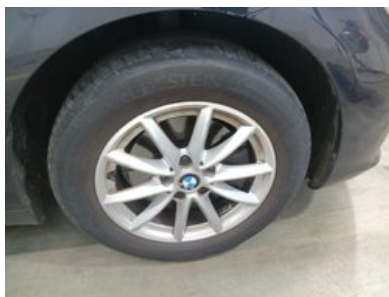
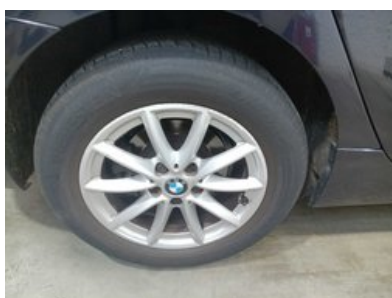
✓ **4. Sāns:** Riteņi - Stāvoklis

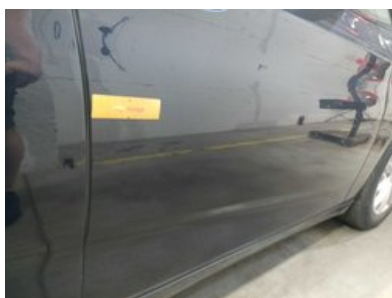
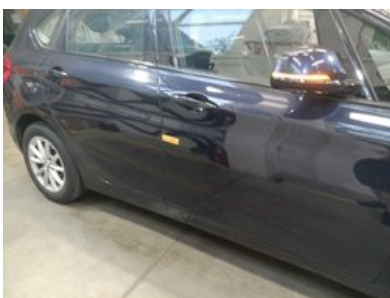
✓ **5. Sāns:** Kreisā un Labā Puse - Vizuālie Bojājumi un Skrāpējumi

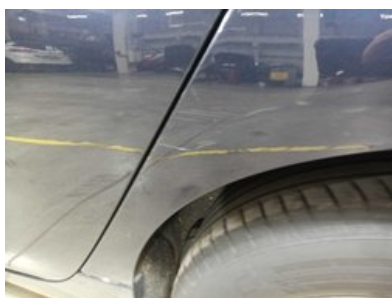
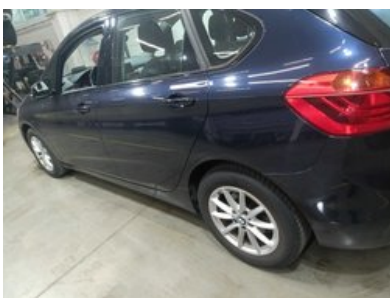
✓ **6. Cits:** Papildu Pulēšanas Darbi

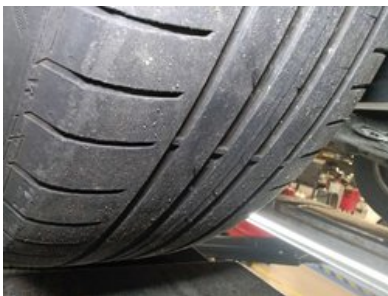
✓ **2. CITS:** Nomainīt Riepas

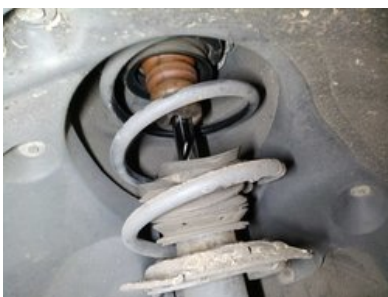
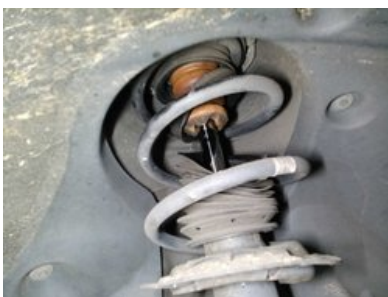
✓ **3. BALSTIEKĀRTA:** Amortizatoru Pārsegs

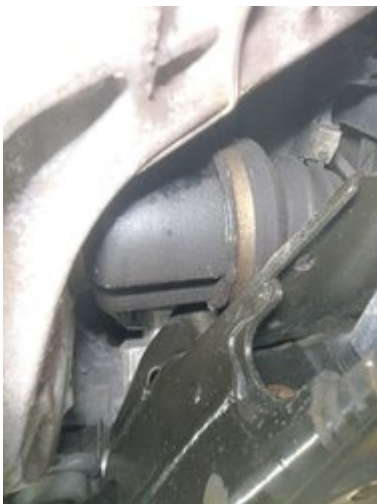
✓ **5. GALVENĀ PĀRVADE, VĀRPSTA UN ASIS:** Kardānvārpstas Savienojuma Piekariņš - Iekšējais Kreisais
