# Diagnosticas ziņojums par

## 2018 PEUGEOT 2008 Blue Lion

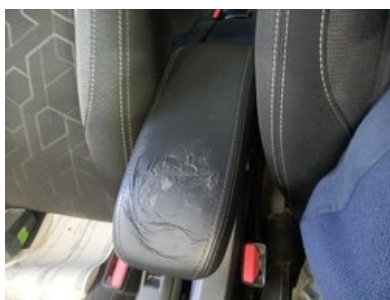
- ✓ **1. Iekšpuse:** Roku Balsts - Darbība un Stāvoklis

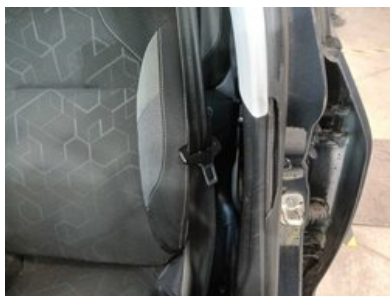
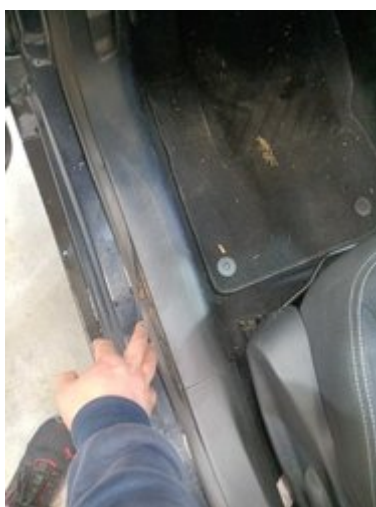
- ✓ **2. Durvis:** Durvju Gumijas Blīvējumi

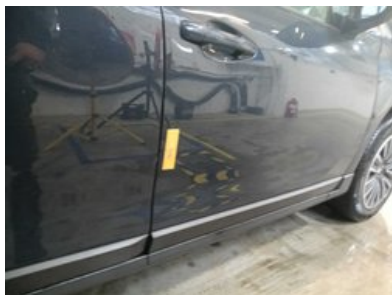
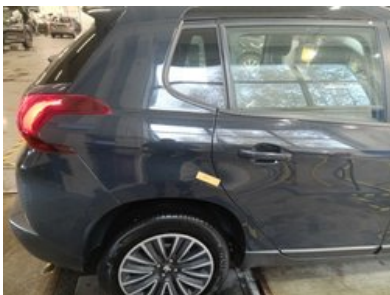
- ✓ **1. Sāns:** Kreisā un Labā Puse - Vizuālie Bojājumi un Skrāpējumi

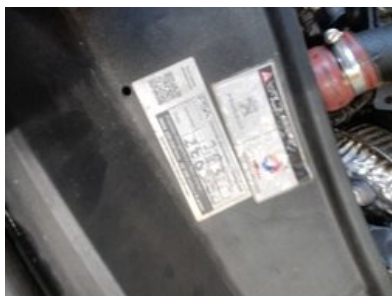
- ✓ **1. CITS:** Dzinēja Eļļas un Filtra Maiņa
- ✓ **2. DZINĒJS:** Kļūkvārpstas Piedziņas Siksna

- ✓ 1. Dzinēja Eļļas un Filtra Maiņa

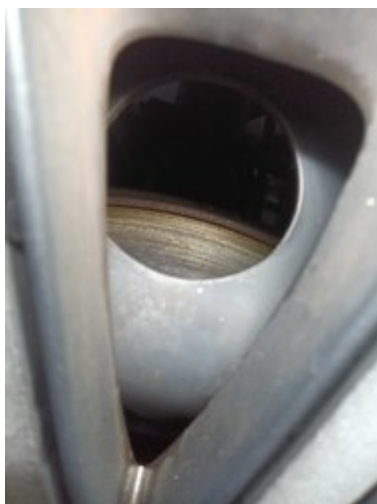
- ✓ **3. BREMZES:** Priekšējie Bremžu Diski Abi ar Uzlikām

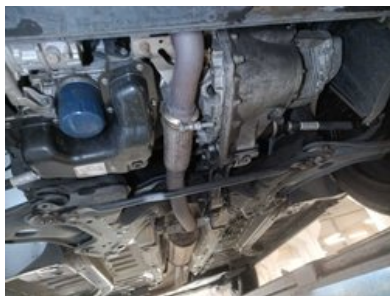
✓ **4. VIRSBŪVE - PRIEKŠĒJĀ SEKCIJA:** Trūkstošs Dzinēja Pārsegs

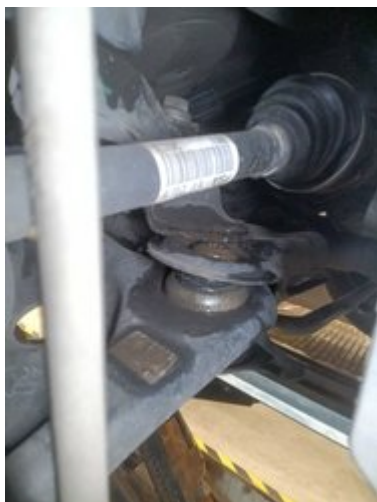
✓ **5. BALSTIEKĀRTA:** Balstiekārtas Apakšējā Svira Priekšējā Abas
