# Diagnosticas ziņojums par

## 2022 PEUGEOT 2008 Active

# Diagnosticas ziņojums par 2022 PEUGEOT 2008 Active

## Diagnosticā konstatēto defektu kopsavilkums

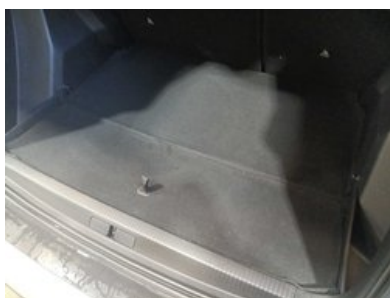
- ✓ **1. Iekšpuse:** Paklāji - Stāvoklis
