# Diagnosticas ziņojums par

## 2018 FORD KUGA Trend Ultimate

### Diagnosticas informācija

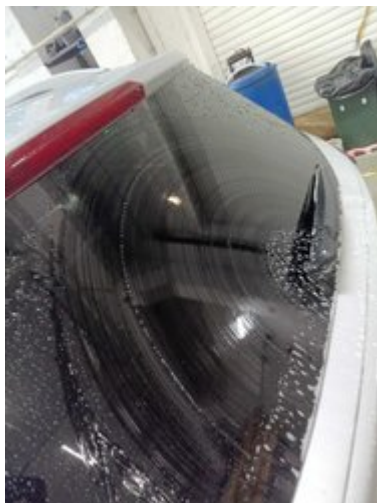
- ✓ **1. Priekšpuse:** Logu Slotiņu Gumija un Rokturis (Priekšā un Aizmugurē) - Stāvoklis

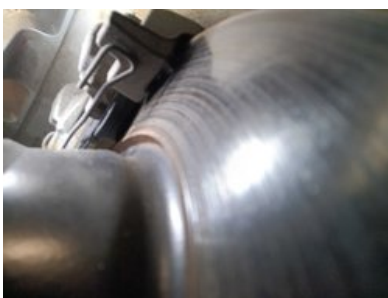
### ✓ 2. BREMZES: Bremžu Stāvoklis

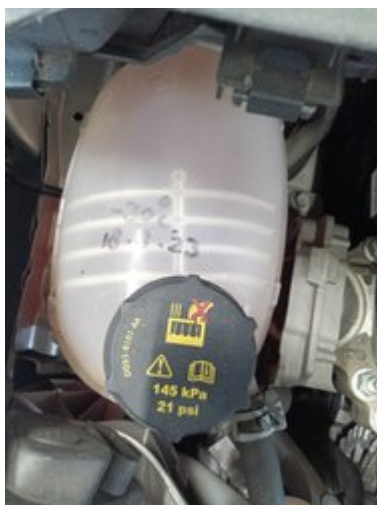
✓ **5. DZESĒŠANAS SISTĒMA:** Dzesēšanas Šķidrums
