# Diagnostikas ziņojums par

## 2019 OPEL CROSSLAND X Online Edition

# Diagnostikas ziņojums par 2019 OPEL CROSSLAND X Online Edition

## Diagnostikā konstatēto defektu kopsavilkums

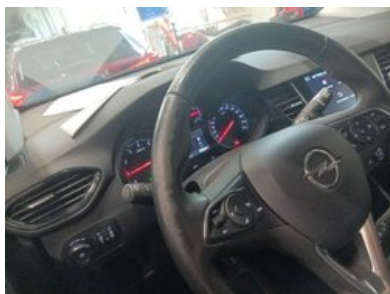
- ✔ **1. Priekšpuse:** Stūres rats - Stāvoklis

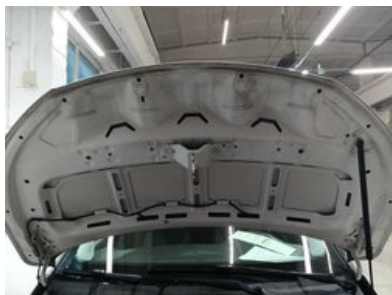
- ✓ **1. Priekšpuse:** Pārsega Skaņas Izolācija - Stāvoklis

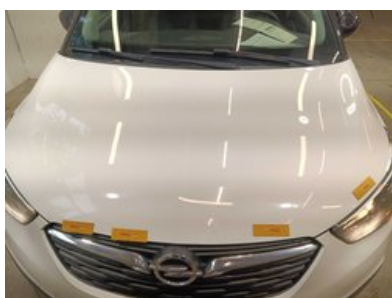
- ✓ **2. Priekšpuse:** Pārsegs - Vizuālie Bojājumi

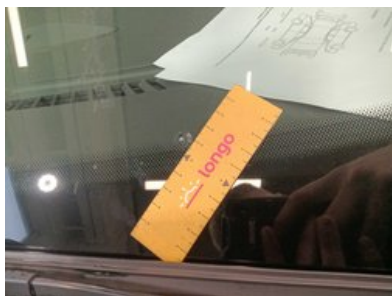
- ✓ **3. Priekšpuse:** Priekšējā stikla integritāte - Bez TA izslēdzošiem bojājumiem

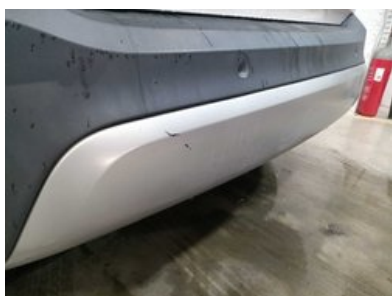
- ✓ **4. Aizmugure:** Aizmugurējais bamperis - Stāvoklis un izlīdzinājums

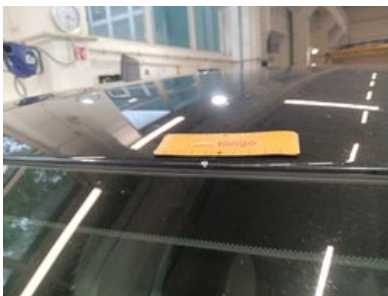
- ✓ **5. Cits:** Jumts - Redzami bojājumi (piemēram, krusa bojājumi)

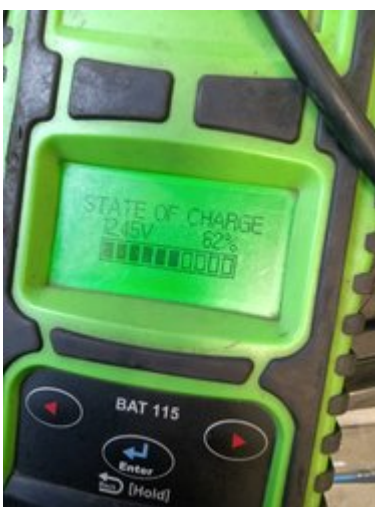
- ✓ **1. CITS:** Uzlādēt Akumulatoru

- ✓ 1. Dzinēja Eļļas un Filtra Maiņa
- ✓ 2. Sistēmas Evakuācija/Uzpildīšana
- ✓ 3. Piedziņas Vārpstas Blīve - Iekšējā Labā
- ✓ 4. Uzlādēt Akumulatoru

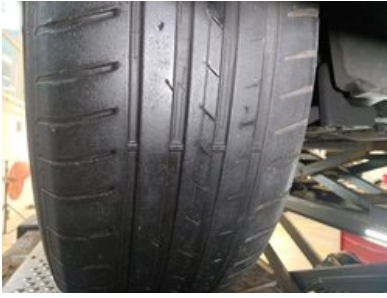
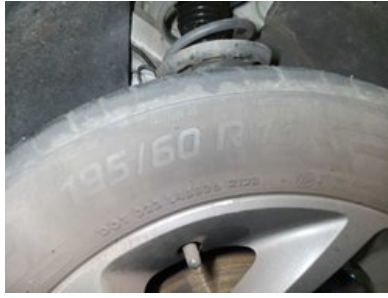
✓ **3. CITS:** Nomainīt Riepas

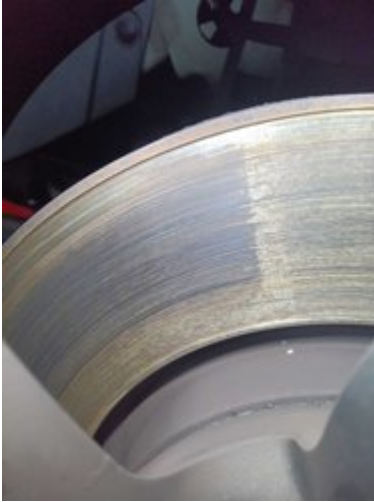
✓ **4. BREMZES:** Priekšējie Bremžu Diski Abi

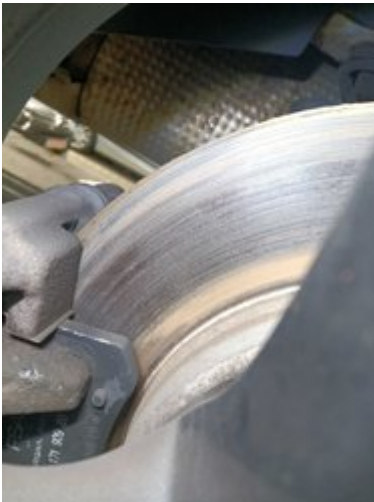
✓ **5. BREMZES:** Aizmugures Bremžu Diski (Abi)

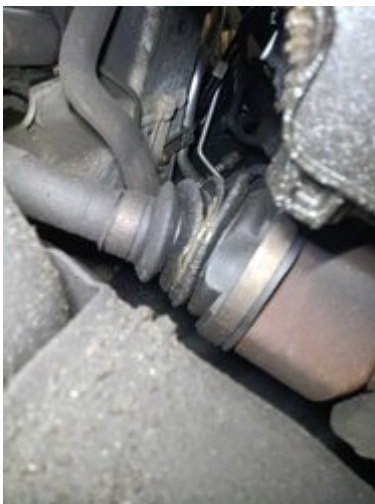
✓ **6. GALVENĀ PĀRVADE, VĀRPSTA UN ASIS:** Piedziņas Vārpsta Blīve - Iekšējā Labā
