# Diagnosticas ziņojums par

## 2014 BMW 730 High Executive

### Diagnosticas informācija

### Diagnosticā konstatēto defektu kopsavilkums

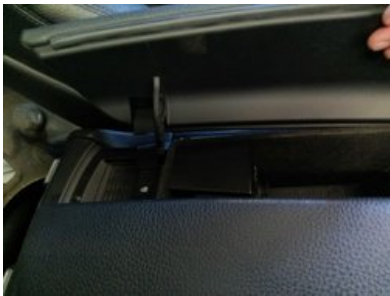
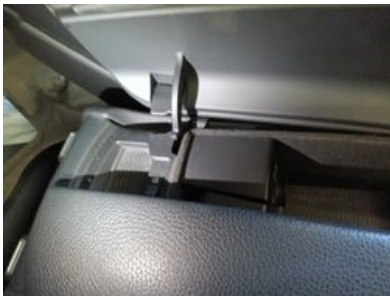
✔ **1. Iekšpuse:** Roku Balsts - Darbība un Stāvoklis

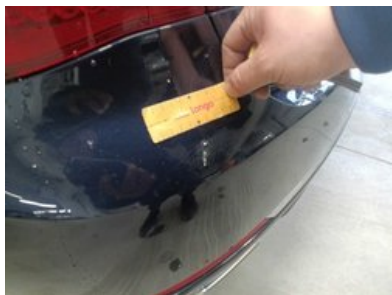
- ✓ **1. Aizmugure:** Aizmugurējais bamperis - Stāvoklis un izlīdzinājums

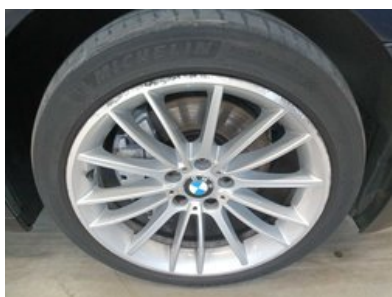
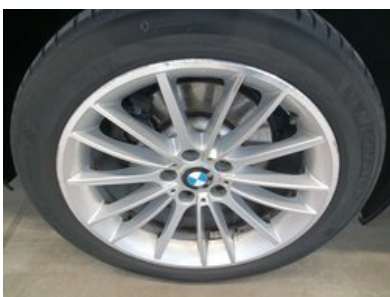
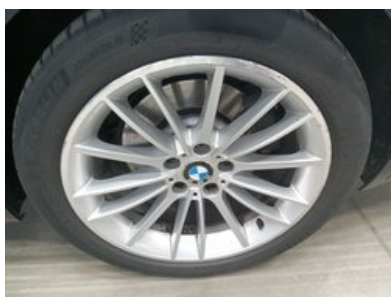
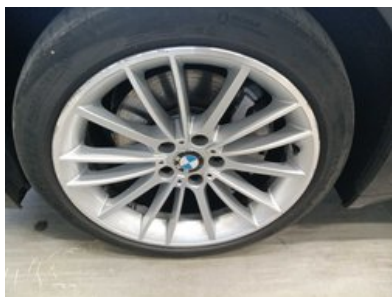
- ✓ **2. Sāns:** Riteņi - Stāvoklis

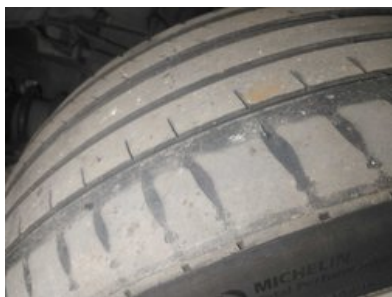
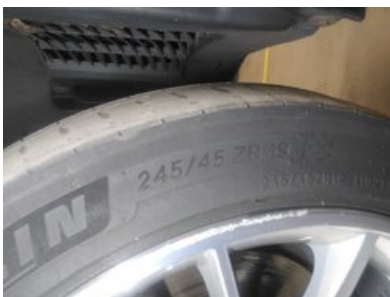
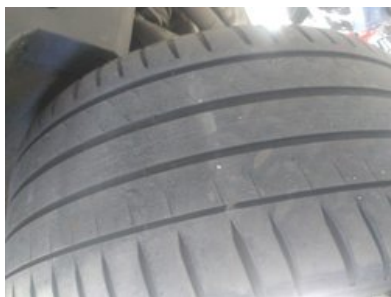
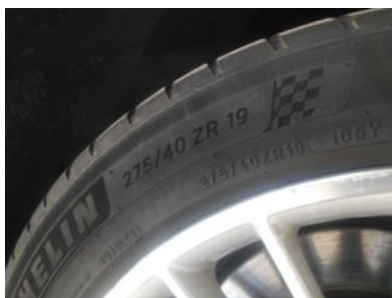
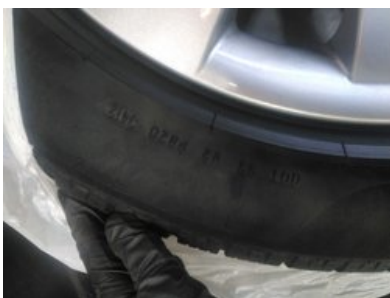
✓ **3. CITS: Nomainīt Riepas**

- ✓ 1. Piedziņas Vārpstas Blīve Ārējā Priekšējā Kreisā
- ✓ 2. Dzinēja Eļļas un Filtra Maiņa
- ✓ 3. Priekšējās Sviras Vtulkas Abās Pusēs
- ✓ 4. Uzlādēt Akumulatoru
- ✓ 5. Nomainīt Riepas

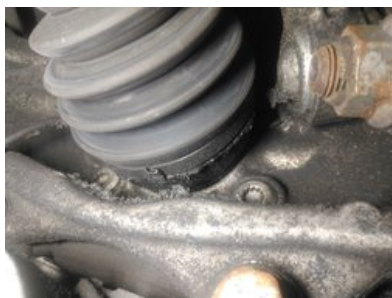
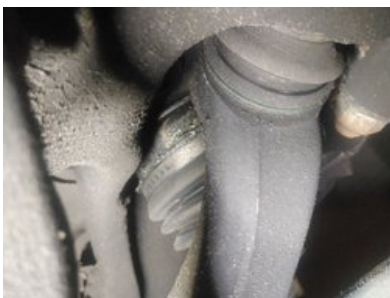
✓ **4. GALVENĀ PĀRVADE, VĀRPSTA UN ASIS: Piedziņas Vārpsta Blīve - Ārējā Priekšējā Kreisā**

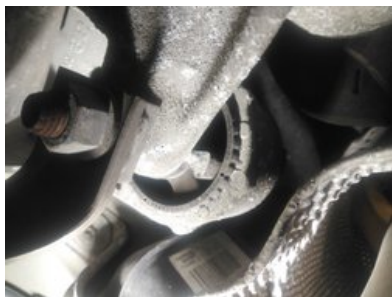
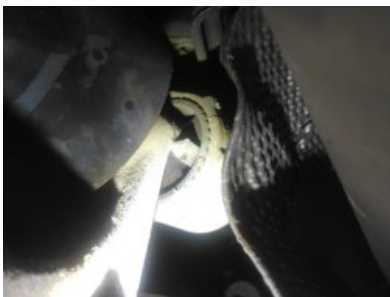
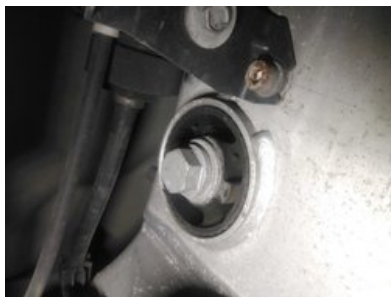
✓ **5. GALVENĀ PĀRVADE, VĀRPSTA UN ASIS: Diferenciāļa Bukses**

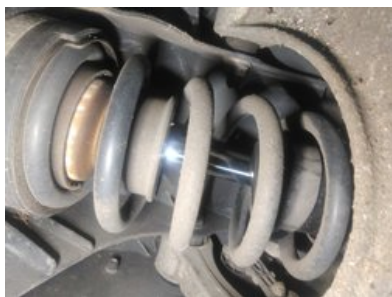
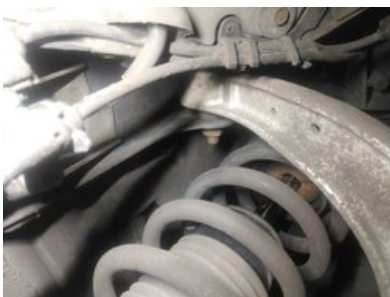
✓ **6. BALSTIEKĀRTA:** Amortizatoru Pārsegs

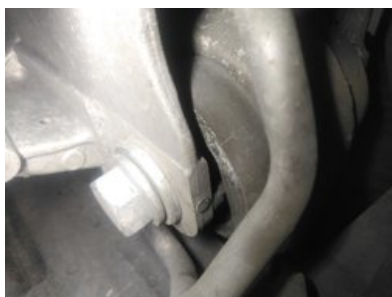
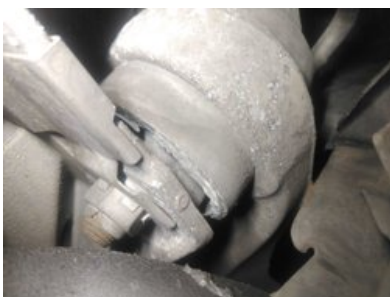
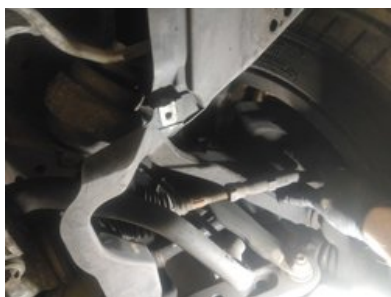
✓ **7. BALSTIEKĀRTA:** Priekšējā Sviras Bukses Abās Pusēs
