# Diagnosticas ziņojums par

## 2020 OPEL INSIGNIA GSi 4x4

### Diagnosticas informācija

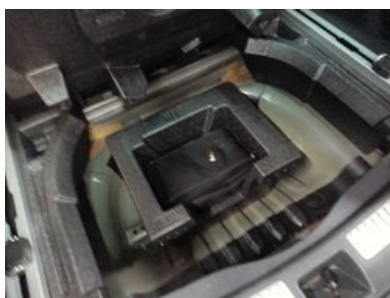
- ✔ **1. lekšpuse:** Apdares detaļas - Stāvoklis

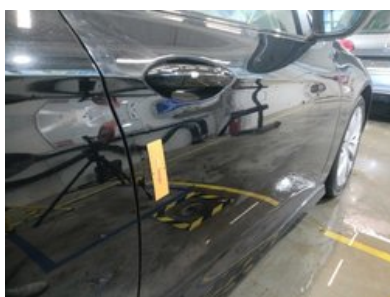
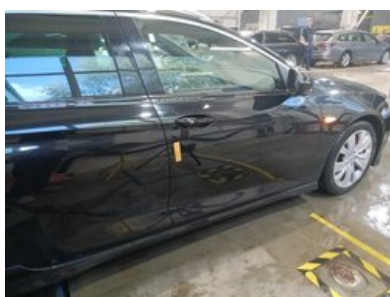
- ✔ **1. Sāns:** Kreisā un Labā Puse - Vizuālie Bojājumi un Skrāpējumi

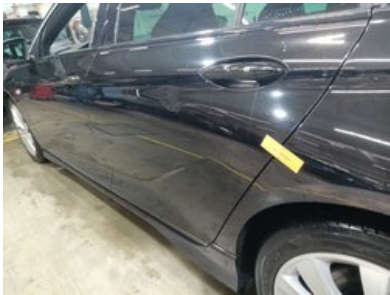
- ✓ **2. Sāns:** Kreisā un Labā Puse - Vizuālie Bojājumi un Skrāpējumi

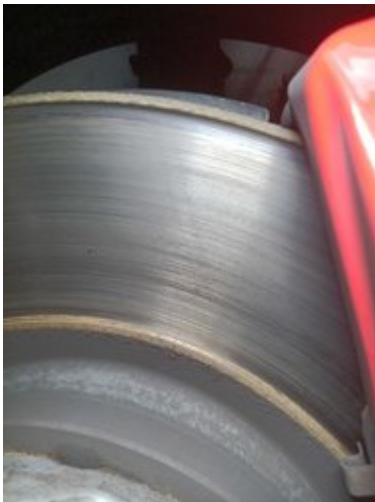
- ✓ **2. BREMZES:** Priekšējie Bremžu Diski Abi (Uzlikas Noņemtas)

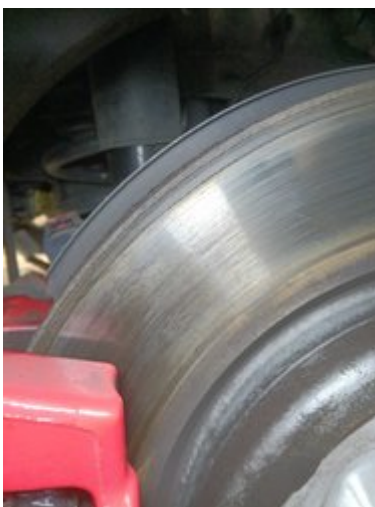
- ✓ **3. BREMZES:** Aizmugures Bremžu Diski (Abi) ar Klučiem
