# Diagnosticas ziņojums par

## 2018 VOLKSWAGEN TIGUAN R-Line

# Diagnosticas ziņojums par 2018 VOLKSWAGEN TIGUAN R-Line

## Diagnosticā konstatēto defektu kopsavilkums

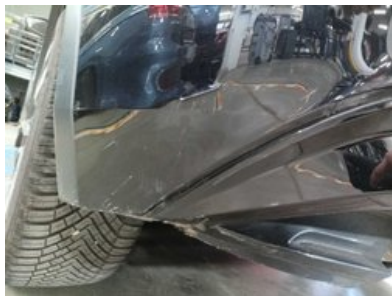
### ✓ 2. Aizmugure: Aizmugurējais bamperis - Stāvoklis un izlīdzinājums

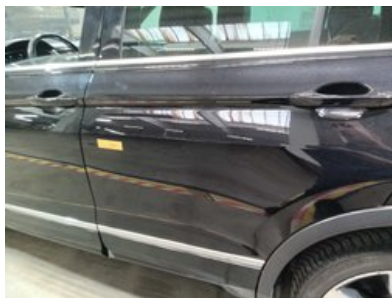
### ✓ 3. Sāns: Kreisā un Labā Puse - Vizuālie Bojājumi un Skrāpējumi

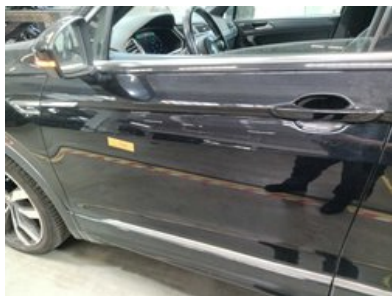
✓ **4. Sāns:** Kreisā un Labā Puse - Vizuālie Bojājumi un Skrāpējumi

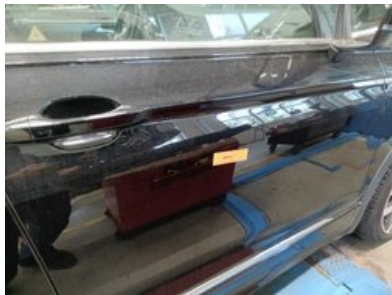
✓ **5. Sāns:** Kreisā un Labā Puse - Vizuālie Bojājumi un Skrāpējumi

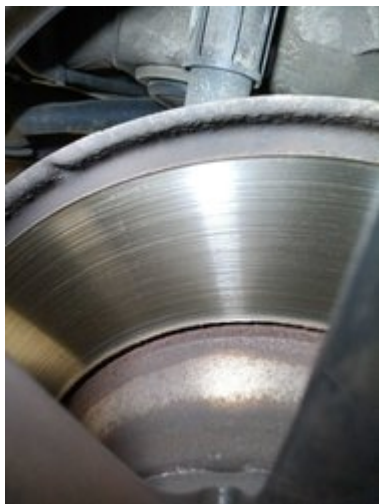
✓ **2. BREMZES:** Aizmugures Bremžu Disks (Abi)

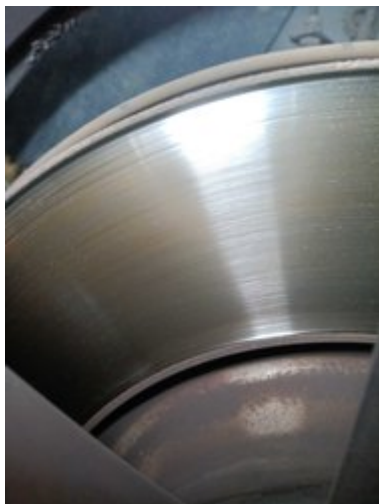
✓ **3. BREMZES:** Priekšējie Bremžu Diski Abi

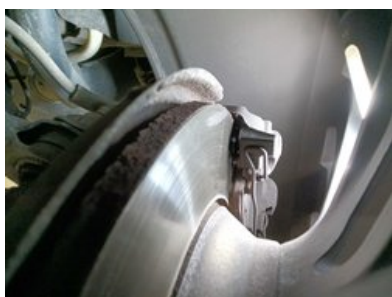
✓ **4. BREMZES:** Aizmugurējie Bremžu Kluči (Visi)

- ✓ 1. Balstiekārtas Apakšējā Svira (Abas)
- ✓ 2. Dzinēja Eļļas un Filtra Maiņa
- ✓ 3. Aizmugures Bremžu Kluči

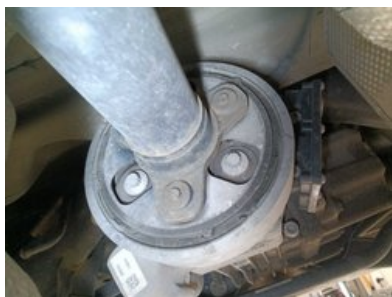
✓ **5. GALVENĀ PĀRVADE, VĀRPSTA UN ASIS:** Kardānvārpstas Aizsargpārvalks

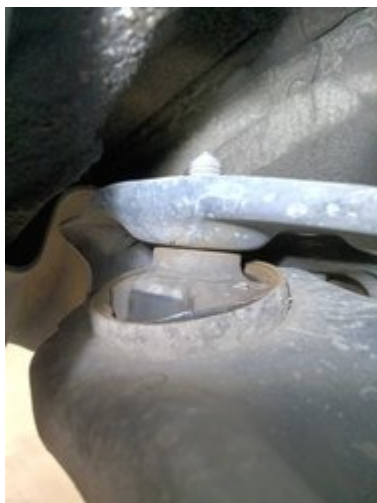
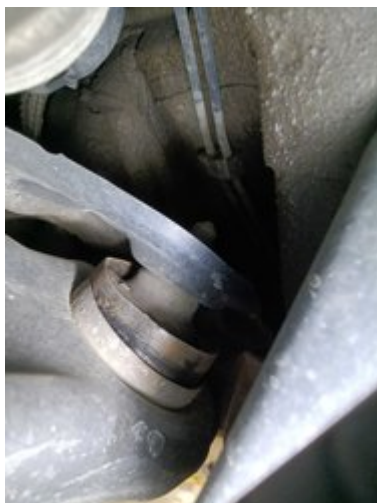
## ✓ 6. BALSTIEKĀRTA: Balstiekārtas Apakšējā Svira Abas
