# Diagnosticas ziņojums par

## 2022 PEUGEOT 3008 Allure

### Diagnosticas informācija

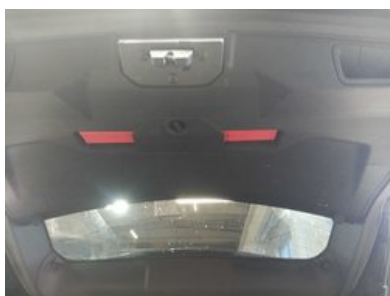
✔ **1. Iekšpuse:** Apdares detaļas - Stāvoklis

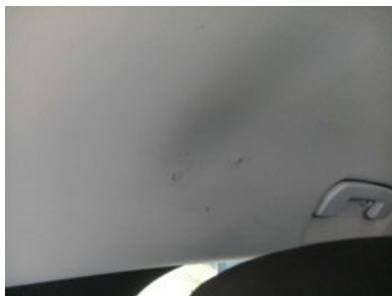
✓ **2. Priekšpuse:** Griesta Apdare - Stāvoklis

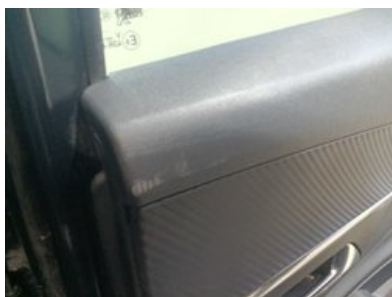
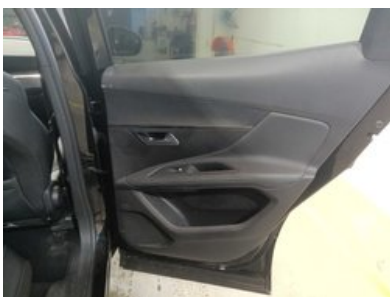
✓ **3. Durvis:** Apdares detaļas - Stāvoklis

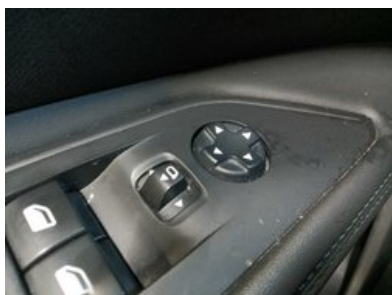
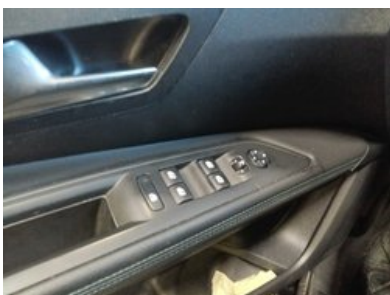
✓ **4. Durvis:** Ārējie Sānu Spoguļi - Elektroniskie Vadības Elementi, Saliekšana un Regulēšana

- ✓ 1. Sašūt Priekšējo Sēdekli
- ✓ 2. Cits: Spoguļu Vadības Pogas (Ieskaitot Saliekšanu)

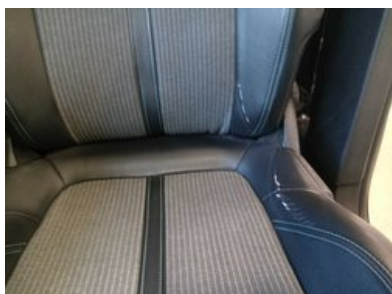
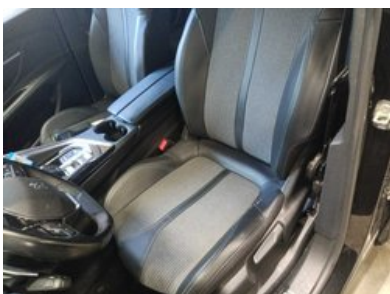
✓ **5. Sēdekļi:** Visi Sēdekļi - Stāvoklis

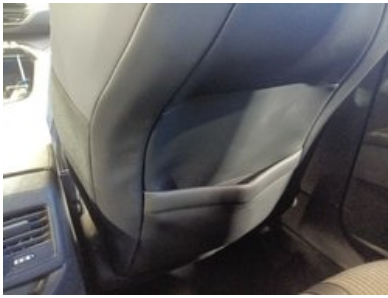
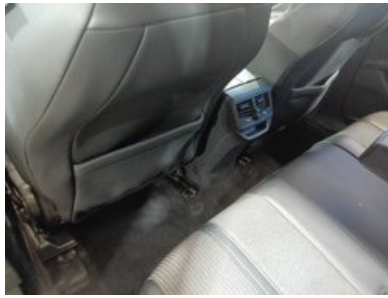
✓ **6. Sēdekļi:** Visi Sēdekļi - Stāvoklis

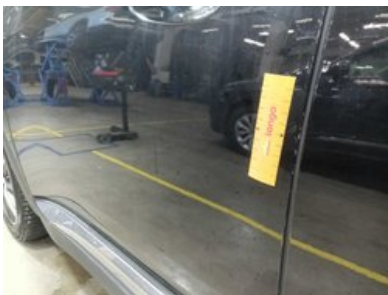
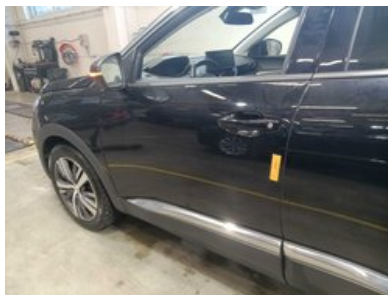
✓ **2. Sāns:** Kreisā un Labā Puse - Vizuālie Bojājumi un Skrāpējumi

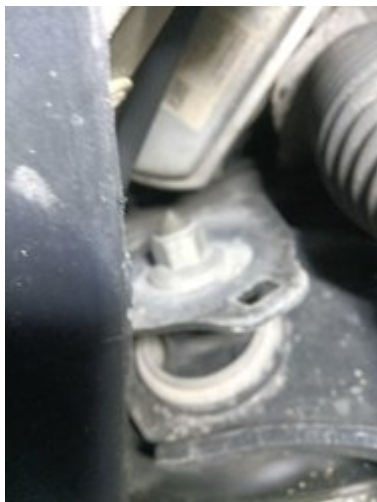
✓ **2. BALSTIEKĀRTA:** Balstiekārtas Apakšējās Sviras Bukses
