Diagnostikas ziņojums par 2019 VOLVO XC90 Momentum

Diagnostikas informācija

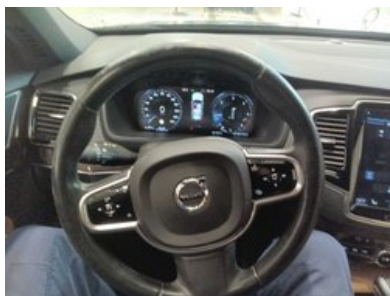
- ✔ **1. Priekšpuse:** Stūres rats - Stāvoklis

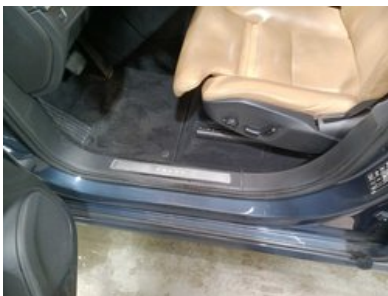
✓ **2. Durvis:** Durvju Gumijas Blīvējumi

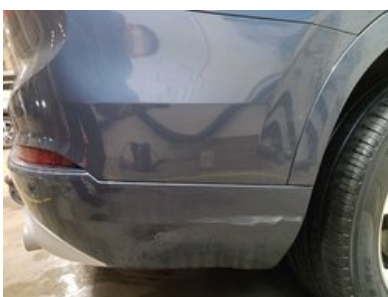
✓ **1. Cits:** Papildu Pulēšanas Darbi

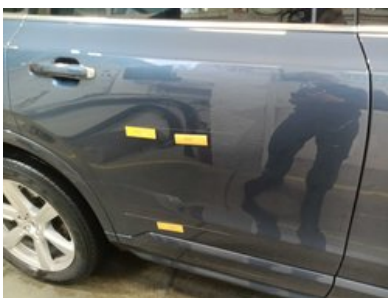
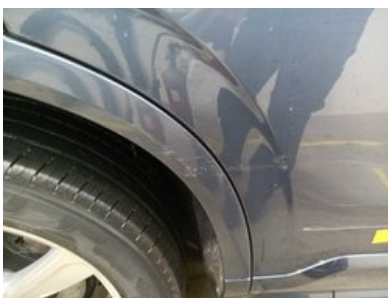
✓ **2. Sāns:** Kreisā un Labā Puse - Vizuālie Bojājumi un Skrāpējumi

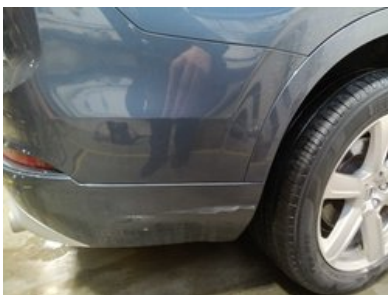
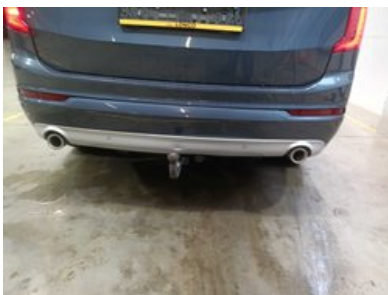
✓ **3. Aizmugure:** Aizmugurējais bamperis - Stāvoklis un izlīdzinājums

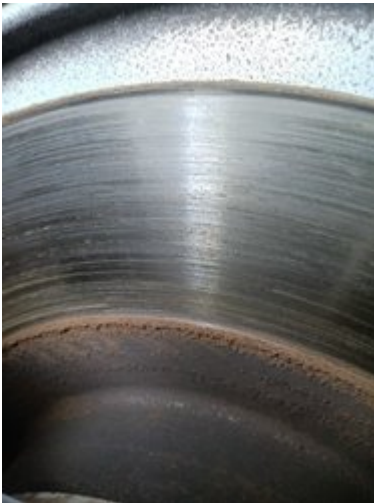
✓ **4. BREMZES:** Aizmugures Bremžu Disks (Abi) ar Klučiem

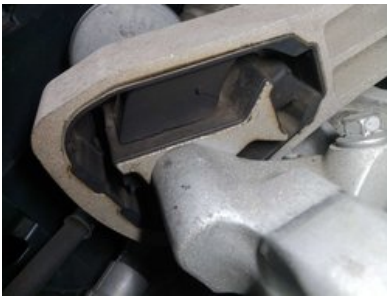
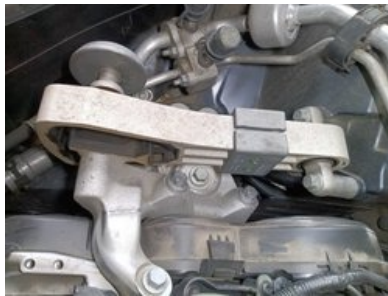
✓ **5. DZINĒJS:** Stiprinājums - Labais (Motora Nodalījumā)

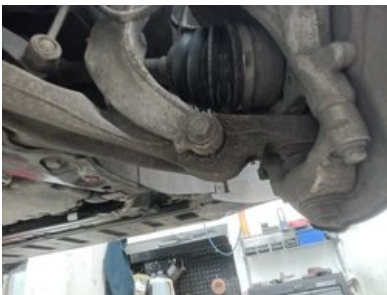
✓ **6. BALSTIEKĀRTA:** Balstiekārtas Apakšējā Svira Abas

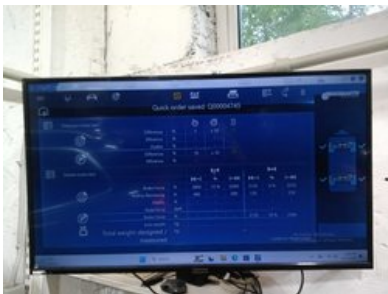
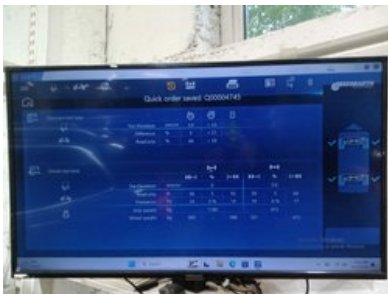
✓ 3. Bremžu Testa Līnijas Rezultāti

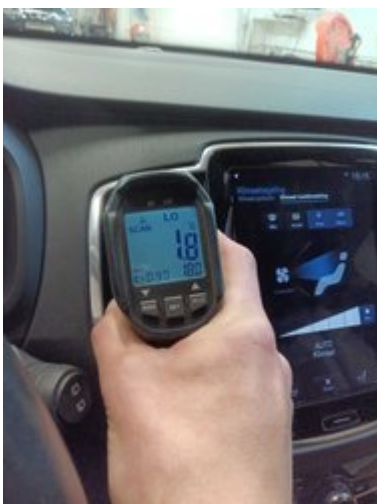
✓ 4. Gaisa Kondicionēšanas Mērījums
