# Diagnosticas ziņojums par 2017 VOLVO XC60 Polar+

Longo veiktās visaptverošās diagnostikas laikā, 8 defekti bija konstatēti transportlīdzeklī.

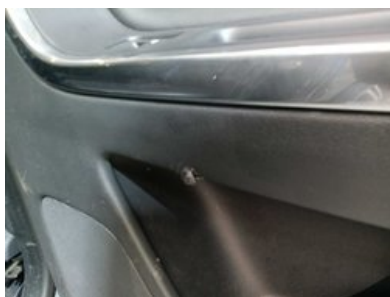
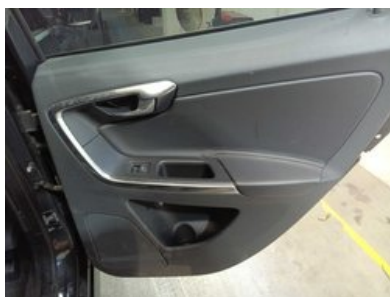
### ✓ 1. Durvis: Apdares detaļas - Stāvoklis

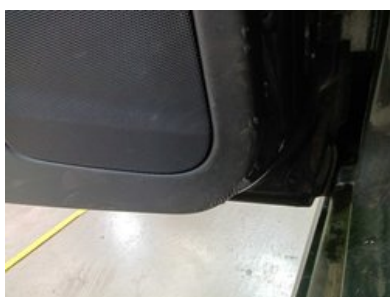
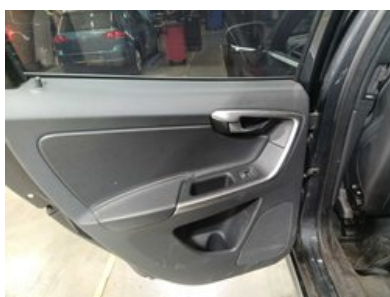
### ✓ 2. Durvis: Apdares detaļas - Stāvoklis

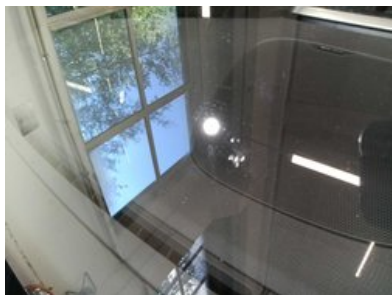
- ✓ **1. Priekšpuse:** Priekšējā stikla integritāte - Bez TA izslēdzošiem bojājumiem

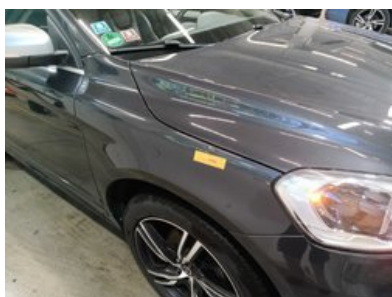
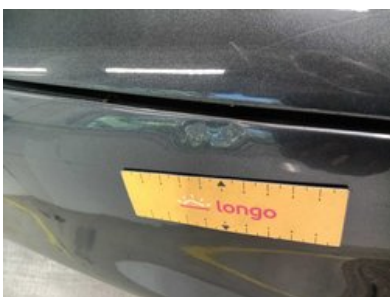
- ✓ **2. Sāns:** Kreisā un Labā Puse - Vizuālie Bojājumi un Skrāpējumi

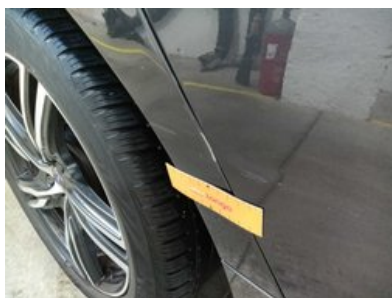
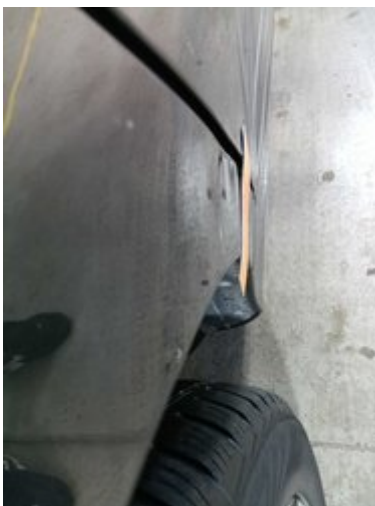
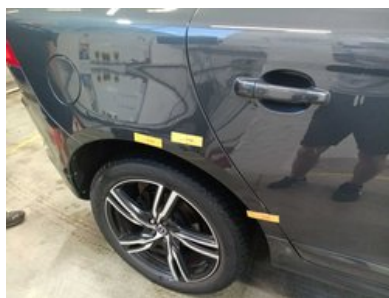
- ✓ **3. Sāns:** Kreisā un Labā Puse - Vizuālie Bojājumi un Skrāpējumi

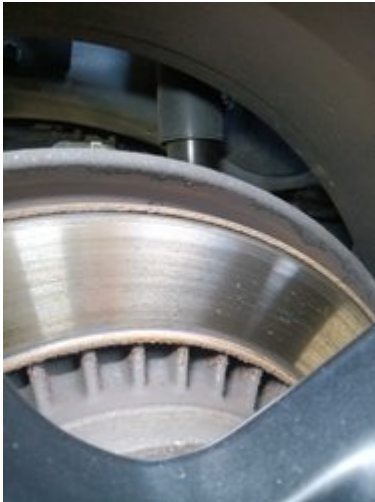
### ✓ 1. BREMZES: Aizmugures Bremžu Disks (Abi)

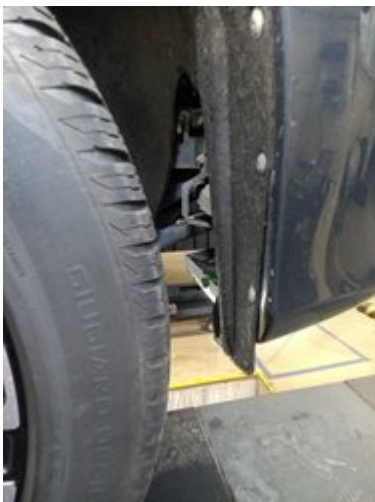
### ✓ 3. VIRSBŪVE - PRIEKŠĒJĀ SEKCIJĀ: Bojājums

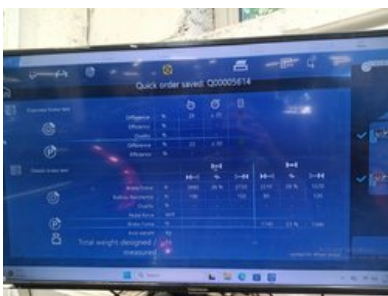
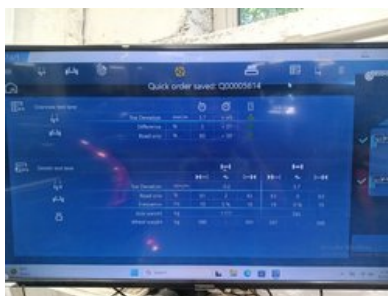
### ✓ 1. Bremžu Testa Līnijas Rezultāti

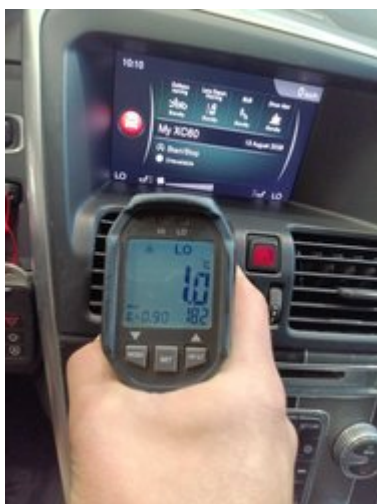
## ✓ 4. Gaisa Kondicionēšanas Mērījums
