# Diagnosticas ziņojums par

## 2021 VOLVO V60 MHEV Momentum Advantage

### Diagnosticas informācija

### Diagnosticā konstatēto defektu kopsavilkums

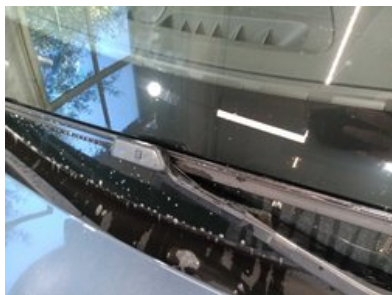
- ✓ **1. Priekšpuse:** Logu Slotiņu Gumija un Rokturis (Priekšā un Aizmugurē) - Stāvoklis

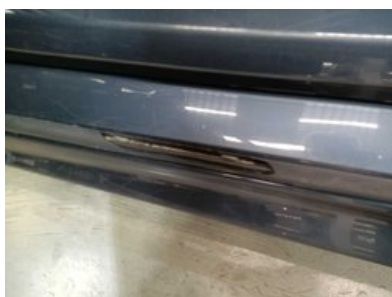
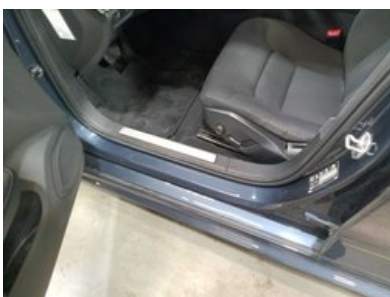
- ✓ **2. Durvis:** Durvju Gumijas Blīvējumi

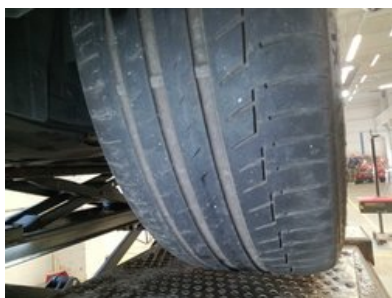
- ✓ **2. CITS:** Nomainīt Riepas
