# Diagnosticas ziņojums par

## 2015 NISSAN JUKE Tekna

# Sagatavošanas un remonta ziņojums par

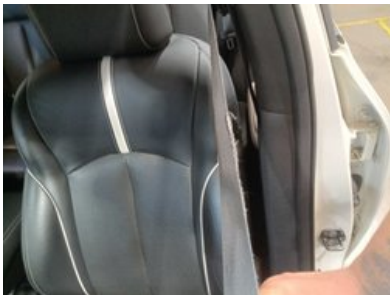
- ✓ **1. Sēdekļi:** Drošības jostas - Darbība un bloķēšanas mehānisms

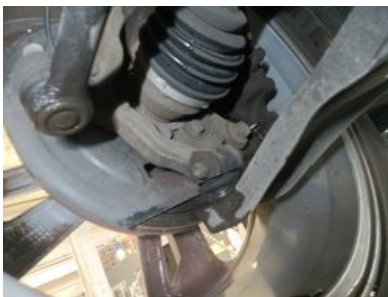
- ✓ **3. BALSTIEKĀRTA:** Balstiekārtas Apakšējā Svira

- ✓ 1. Balstiekārtas Apakšējā Svira
- ✓ 2. Aizdedzes Sveces
- ✓ 3. Dzinēja Eļļas un Filtra Maiņa

- 1. Motoreļļa 4.4L
- 2. Eļļas Filtrs (OE666/3 (1vnt brok.))
- 3. Eļļas Izlaides Korķa Blīve (813.052)
- 4. Aizdedzes Svece (NGK90061)
- 5. Lodveida Šarnīrs (VKDS812009)
