# Diagnosticas ziņojums par

## 2022 PEUGEOT 2008 Allure

### Diagnosticas informācija

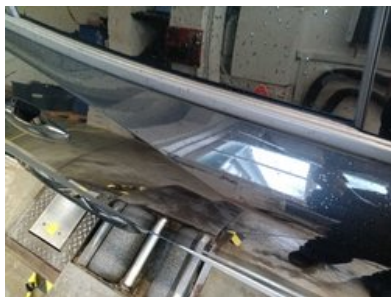
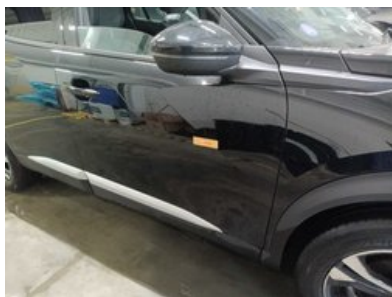
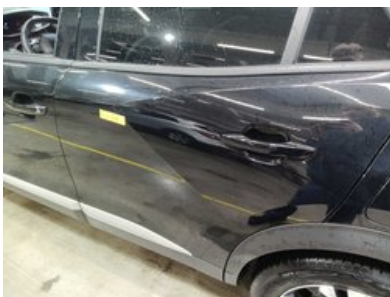
✓ **2. Sāns:** Kreisā un Labā Puse - Vizuālie Bojājumi un Skrāpējumi

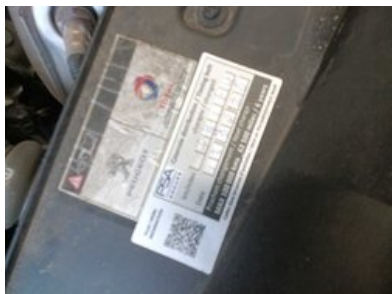
✓ **2. DZINĒJS:** Kloķvārpstas Piedziņas Siksna
